ANALISA MALFUNCTION AUXILIARY POWER UNIT AUTO SHUTDOWN
PADA PESAWAT A320 PT. INDONESIA AIRASIA

LAPORAN KERJA PRAKTEK

CHANDRA BUDIYANTO

2023

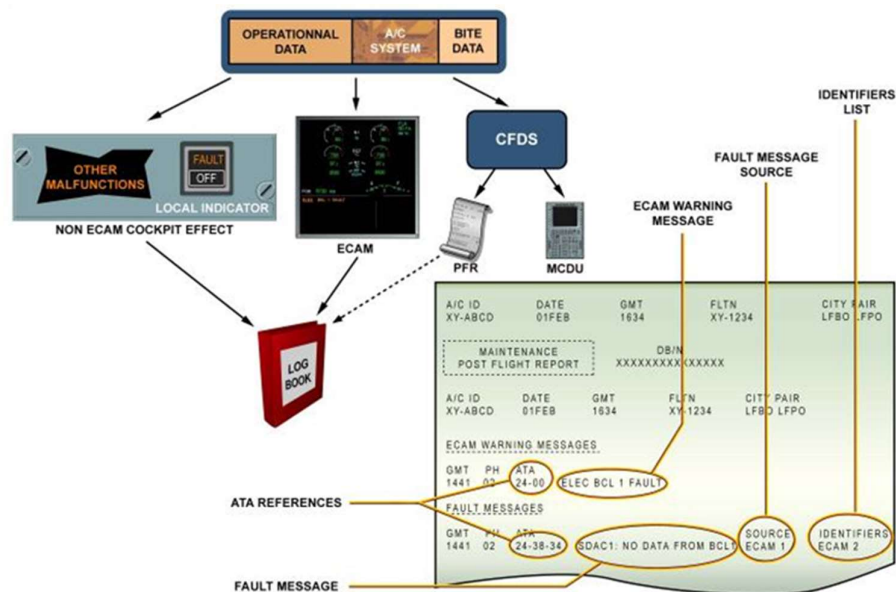
Gambar 4. 3 Cockpit Effect Dan PFR

Hasil pada *Post Flight Report* yang tertera pada gambar 4.3 menyatakan terjadinya *auto shutdown* pada *Auxiliary Power Unit* (APU) yang disebabkan oleh *Ignition Exciter* yang tidak berfungsi dengan semestinya dan terjadilah kasus *auto shutdown no flame*.

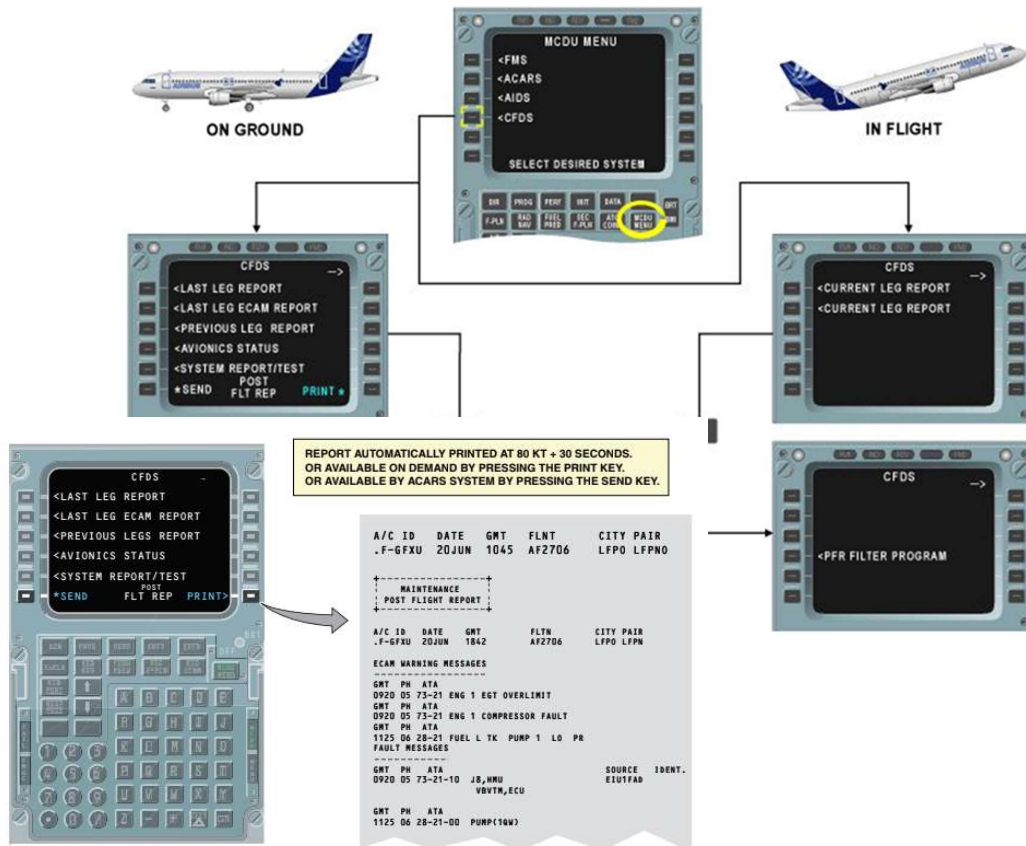
Gambar 4. 4 CFDS Report

Setelah dilakukannya *Post Flight Report* (PFR) dan mengetahui terjadinya *auto shutdown* pada APU karena *no flame* yang diakibatkan *ignition unit fault*, kemudian dilakukan pengecekan pada *Centralized Fault Display System* (CFDS) untuk mengetahui apa penyebab dari *no flame* tersebut. Untuk melihat penyebab terjadinya kegagalan sistem tersebut dapat dilihat dengan cara:

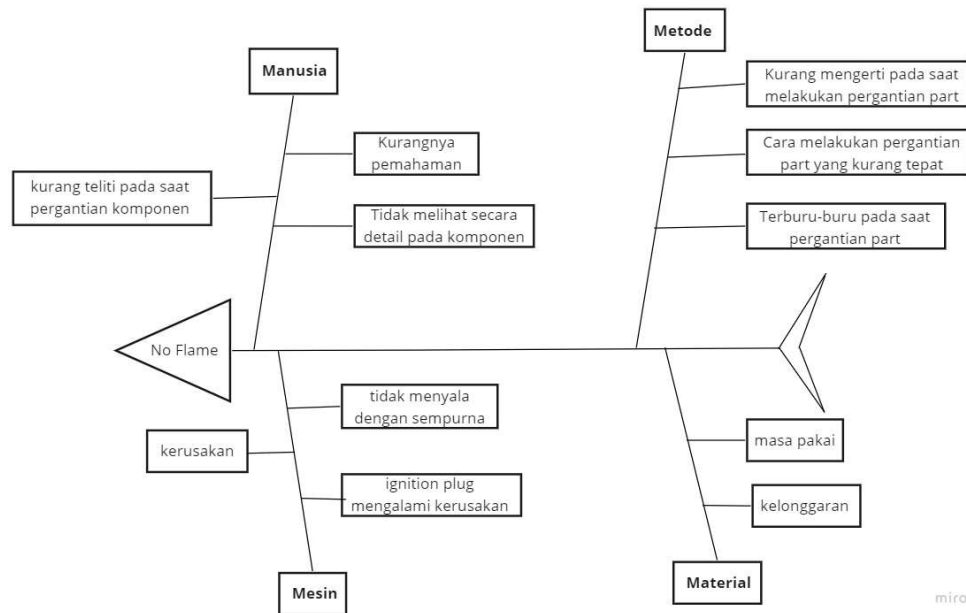
Gambar 4. 5 Diagram Fishbone No Flame

Untuk mengetahui sebab akibat terjadinya *no flame* yang terjadi pada APU dapat menggunakan diagram *fishbone* seperti pada Gambar 4.5

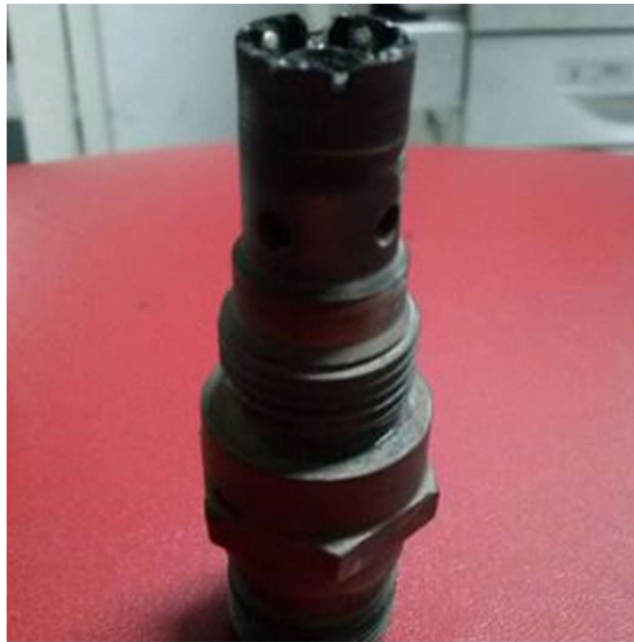
Gambar 4. 6 Ignition Plug Yang Terbakar

Setelah melakukan proses *Centralized Fault Display System (CFDS)* dan menunjukkan bahwa penyebab dari kesalahan sistem pada APU (*No Flame*) yaitu munculnya *IGNITION UNIT SHOW SHORT CIRCUIT*, maka dilakukan pemeriksaan secara manual. Hal pertama yang dilakukan ialah memeriksa bagian *ignition system* dengan cara melakukan pelepasan komponen pada *ignition unit*. Setelah terlepasnya *ignition unit* dari APU kemudian dilakukan pemisahan *ignition plug* dari *ignition system*. Dapat dilihat pada bagian *ignition plug* terbakar yang disebabkan oleh terjadinya arus pendek (*short circuit*) seperti yang ditunjukkan Gambar 4.6.

Setelah diketahui *ignition plug* terbakar, maka proses selanjutnya dilakukan pengecekan pada *ignition unit* untuk mengetahui lebih lanjut apakah komponen tersebut masih dalam keadaan baik atau tidak. Setelah dilakukan beberapa pengecekan pada *ignition unit* dan tidak ditemukan kerusakan maka hanya *ignition plug* diganti dengan yang baru dikarenakan sudah tidak bisa digunakan kembali.
