Impact Analysis Of Slope Failure at Perbukitan Batu Gamping Kaliwadas Karangsembung, Kebumen, Jawa Tengah

Conference Paper · September 2019

IMPACT ANALYSIS OF SLOPE FAILURE AT PERBUKITAN BATUGAMPING BUKIT KALIWADAS KARANGSAMBUNG, KEBUMEN, JAWA TENGAH

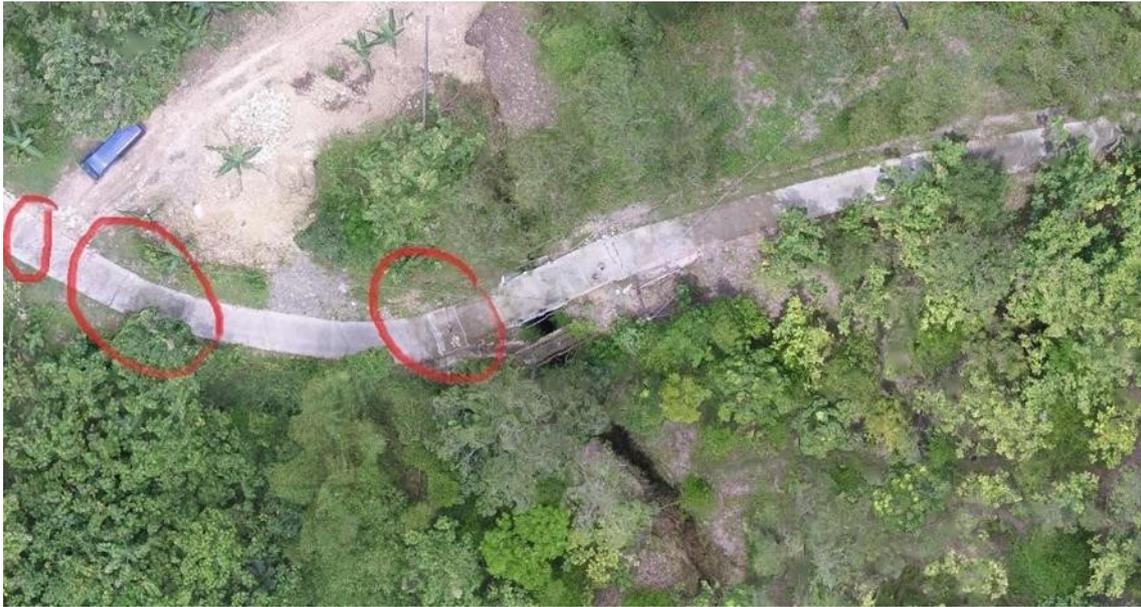
Kegiatan penelitian dilakukan dalam rentang bulan Januari sampai Juni 2018. Longsor yang terjadi membuat rekahan yang telah ada semakin lebar dan dalam. Longsor ini menimbulkan dampak langsung seperti rusaknya infastruktur umum dan menimbulkan potensi dampak seperti rusaknya lingkungan dan hilangnya mata pencaharian masyarakat sekitar. Potensi dampak longsor lereng terjadi apabila sewaktu – waktu lereng tersebut longsor kembali. Longsor yang telah terjadi disebabkan oleh hujan dengan intesitas tinggi mengguyur daerah Karang Sambung dan sekitarnya. Hujan terjadi setelah beberapa bulan musim kemarau. Selengkapnya dapat dilihat pada gambar 3 dan gambar 4.

Gambar 3. Lokasi Daerah Penelitian Sebelum Longsoran

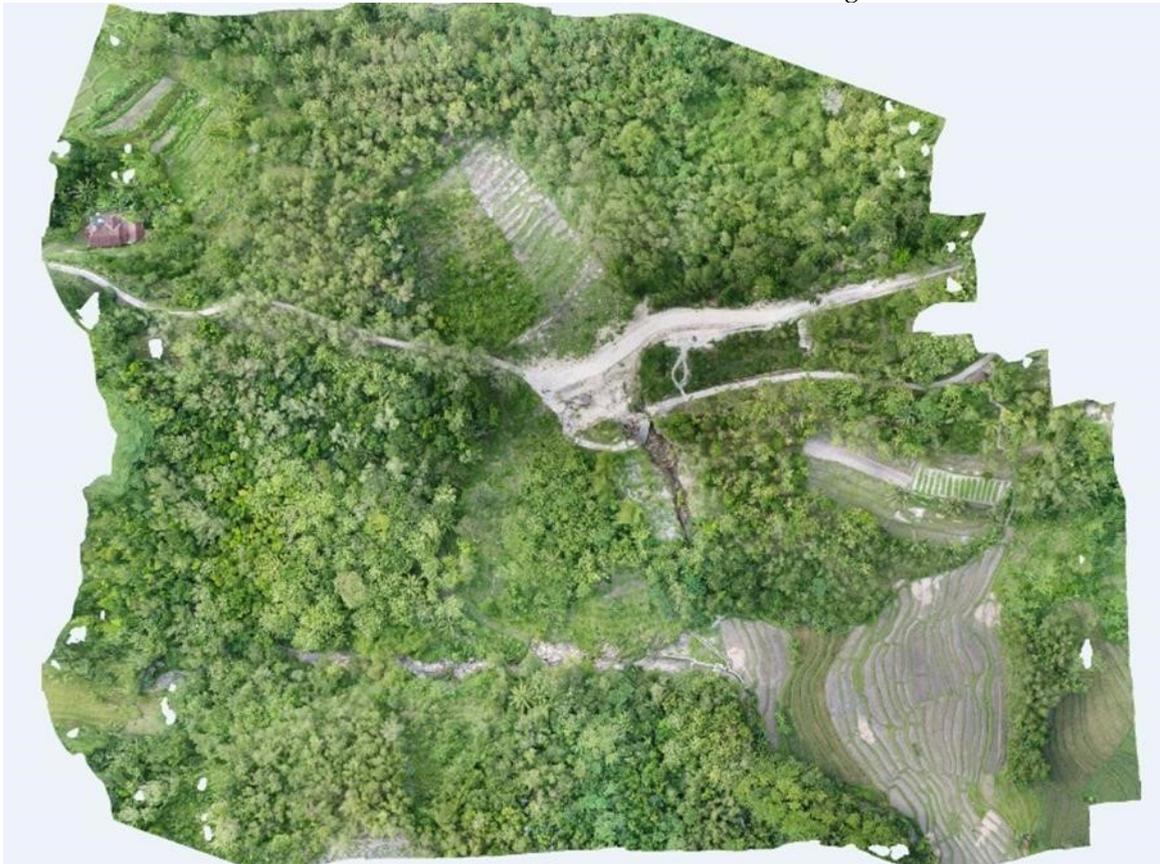
Gambar 4. Lokasi Daerah Penelitian Setelah Longsoran

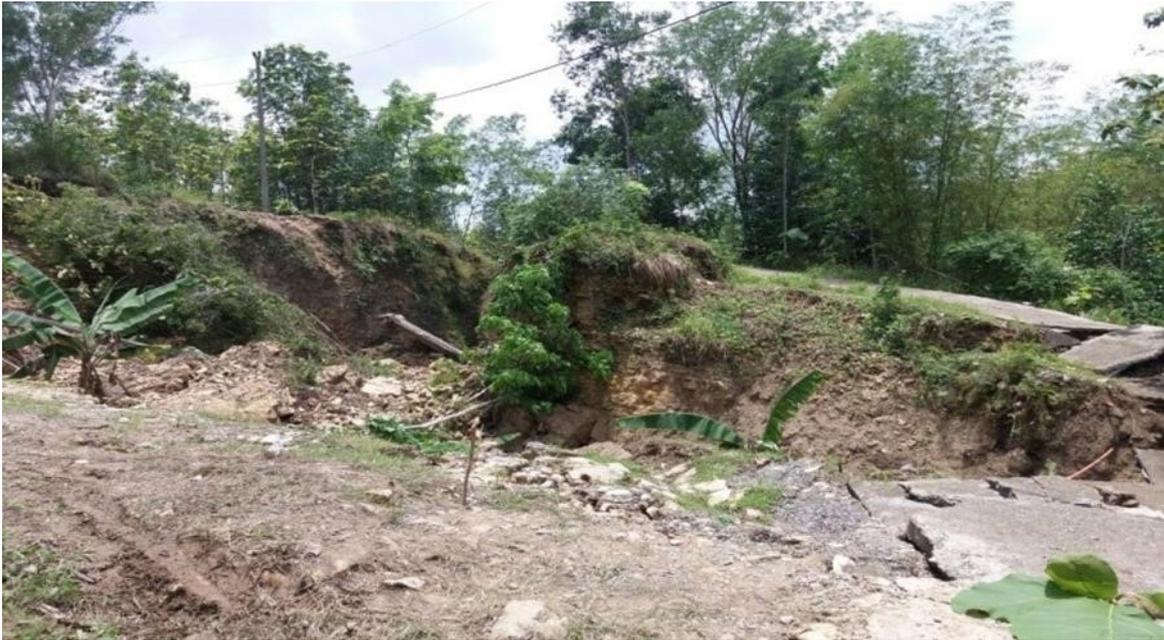
Rusaknya infrastruktur dapat dilihat dari putusnya jalan penghubung antar desa. Jalan desa dibangun padan tahun 2016 dengan biaya Rp 750.000 per m. Jalan ini merupakan jalan utama menuju pemukiman masyarakat yang berada pada bagian atas bukit. Jalan yang rusak sepanjang 46,12 m. Selengkapnya dapat dilihat pada gambar 5 dan tabel 1. Tiang listrik yang terkena dampak berjumlah dua. Satu tiang listrik telah

Gambar 5. Jalan penghubung desa yang rusak

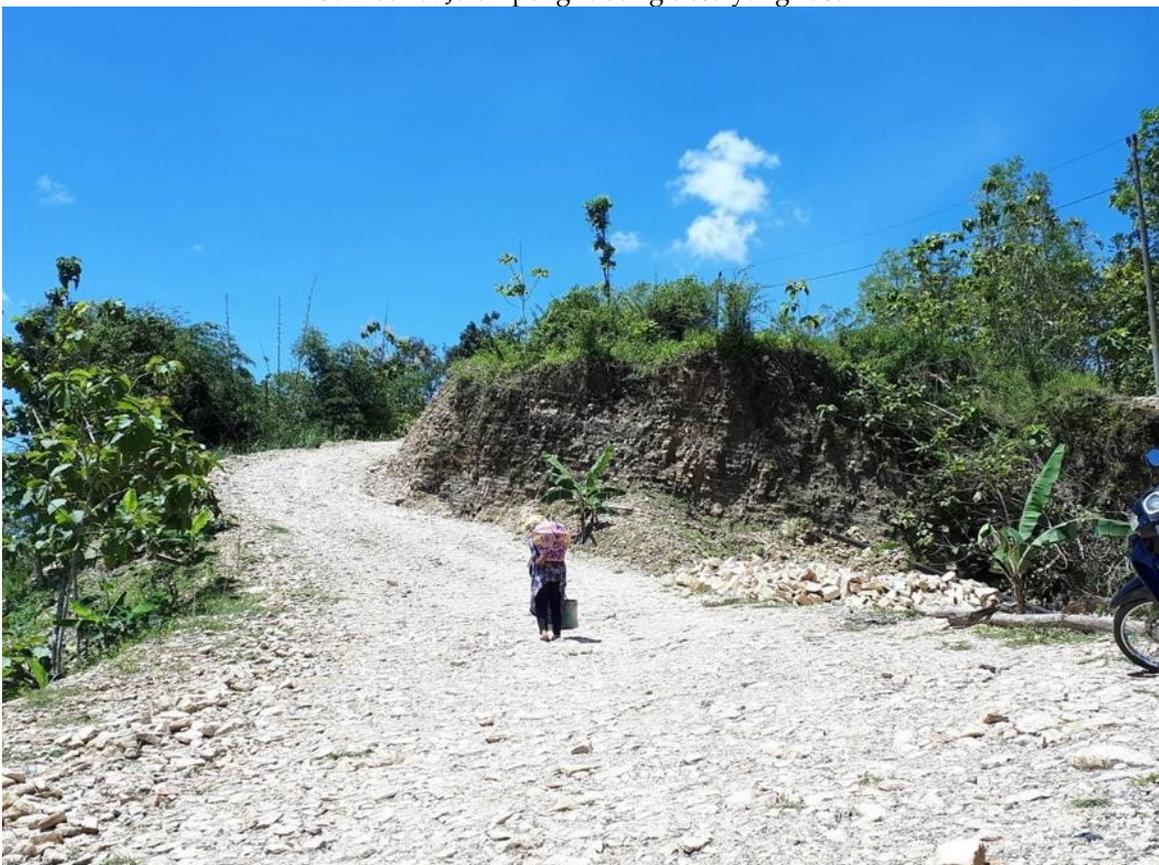
ambruk terbawa material longsor sedangkan satu tiang listrik akan dipindahkan karena berada persis di depan rekahan. Tiang listrik akan dipindahkan ketempat yang lebih aman karena apabila terjadi longsor kembali dikhawatirkan tiang listrik ini ambruk. Selengkapnya dapat dilihat pada gambar 6. Tiang listrik yang digunakan merupakan tipe C12-350 E + BC dengan harga pemasangan Rp 7.082.250 per unit. Jadi dapat disimpulkan kerugian akibat ambruhnya tiang listrik adalah Rp 14.164.500 (tabel 2).

Gambar 6. Tiang Listrik yang Terdampak

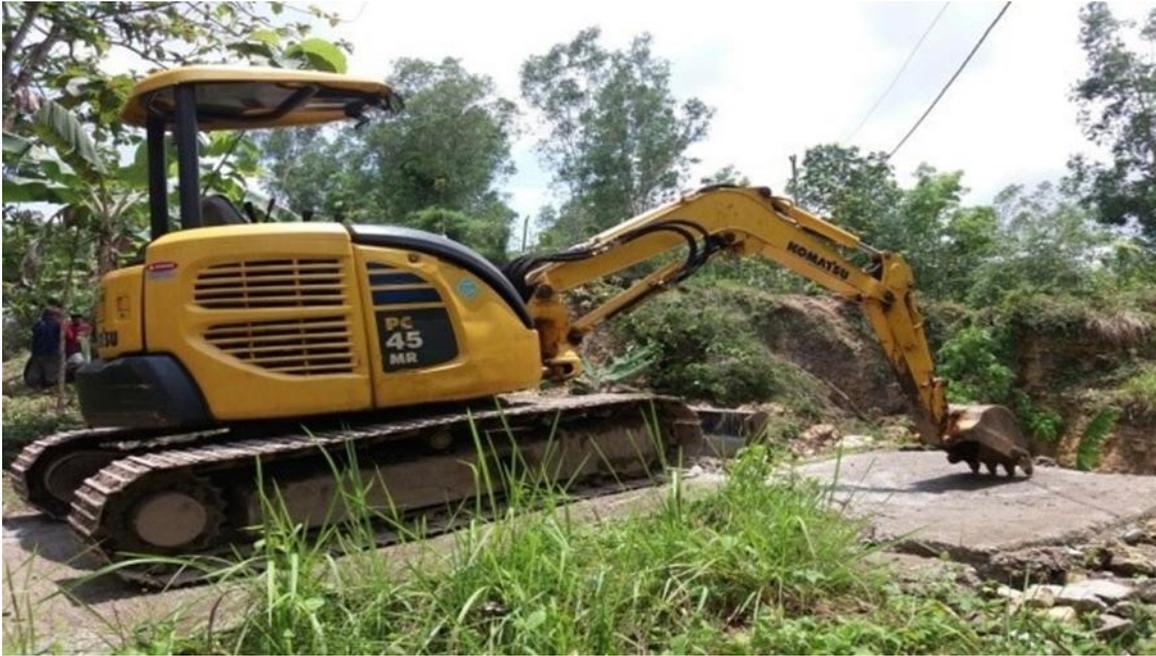
Gambar 7. Excavator Untuk Penanganan Material dan Jalan Baru

Penanganan material longsor segera dilakukan setelah terjadinya longsor. Longsor yang terjadi di daerah penelitian merusak jalan lama yang telah dibangun sehingga dibangun jalan baru. Penanganan material longsor dan pembuatan jalan dilakukan oleh Dinas Pekerjaan Umum dan Badan Penanggulangan Bencana Daerah (BPBD) Kebumen, Jawa Tengah serta dibantu oleh masyarakat Desa Kedungwaru Jalan baru ini dibangun disebelah kiri jalan lama. Material ini dibersihkan oleh 2 alat excavator yaitu PC 200 dan PC 45. Dimana biaya pembuatan jalan baru berasal dari gaji operator dan relawan dan biaya belanja BBM. Penanganan material dan pembuatan jalan baru dilakukan selama 8 hari. Biaya yang dikeluarkan untuk belanja BBM adalah Rp. 8.292.500 dan gaji operator dan relawan adalah Rp. 2.718.480. Jadi biaya total yang dikeluarkan untuk penanganan material dan pembuatan jalan baru adalah Rp. 11.010.980. (Tabel 3). Jalan baru yang dibangun masih belum di beton, pada badan jalan banyak ditemui batuan berukuran kecil hingga sedang. Batuan ini sangat mengganggu baik bagi pejalan kaki atau yang menggunakan kendaraan. Banyak diantara mereka yang tergilincir hingga jatuh dari kendaraan. Hal ini sangat membahayakan warga sekitar apalagi saat musim hujan. Selain jalan berbatu, bentuk jalan yang mendaki juga membuat masyarakat sekitar tidak nyaman. Banyak dari mereka yang mengeluh karena memerlukan banyak tenaga untuk melewatinya. Saat musim hujan material pada badan jalan terbawa oleh aliran air yang berasal dari atas bukit. Air ini mengikis lapisan tanah pada jalan baru sehingga membuat cekungan – cekungan pada jalan. Buruknya sistem drainase pada jalan baru ini juga merupakan faktor yang mempengaruhi karena air yang berada pada bagian atas bukit langsung ke jalan. Hal ini harus segera diperbaiki salah satunya dengan membuat sistem drainase pada bagian tepi jalan agar air hujan yang mengalir tidak ke bahu jalan. Jalan baru ini tidak dapat langsung di beton karena jalan ini dibangun dari bagian bukit yang diratakan. Jalan ini masih belum seimbang dan kuat sehingga harus menunggu beberapa waktu untuk dibeton. Selain itu terbatasnya dana untuk pembangunan desa juga menjadi kendala kenapa jalan baru ini belum dibeton. Hal ini disebabkan karena kerusakan akibat bencana alam tidak hanya terjadi didesa Kedung Waru saja tetapi ada di beberapa desa lainnya. Sehingga perbaikan dilakukan ditempat yang kerusakannya lebih parah.

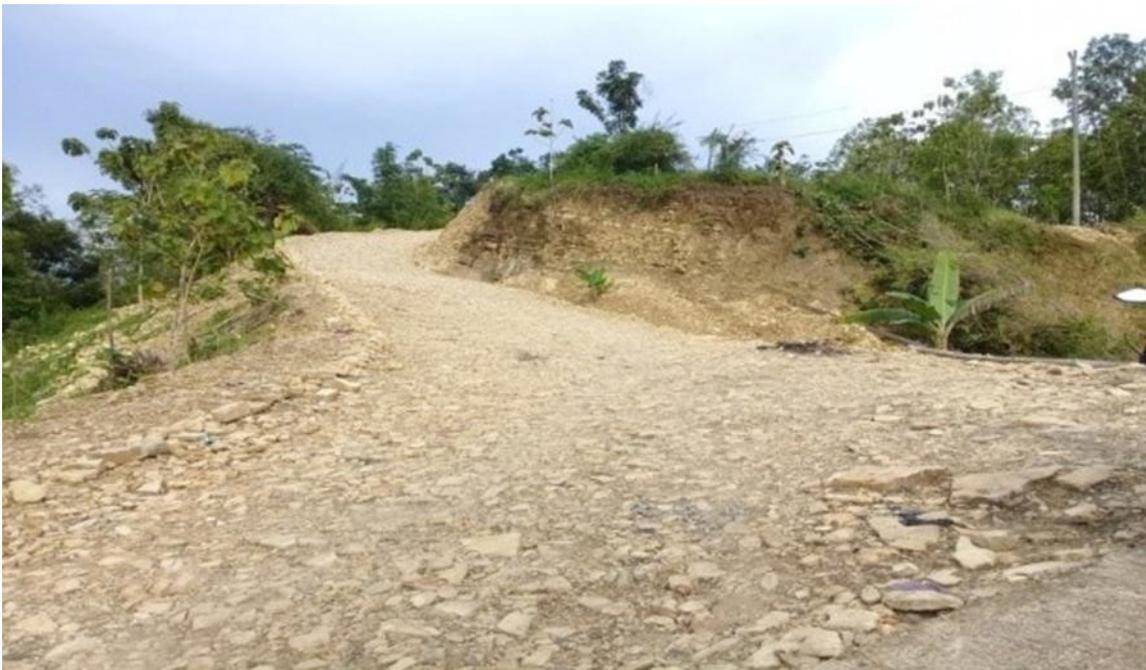
Gambar 8. Jalan Baru
