Perilaku dan Kinerja Struktur dari Hasil Perancangan Bangunan *Unconfined Masonry* dan *Confined Masonry*

*Alfien Hernanda Putra, Ade Okvianti Irlan

Program Studi Teknik Sipil, Fakultas Teknik Sipil dan Perencanaan, Universitas Trisakti, Jakarta

Received: 17 Oktober 2020 Revised: 9 Desember 2021 Accepted: 23 Desember 2021

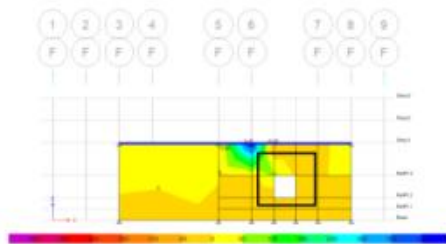
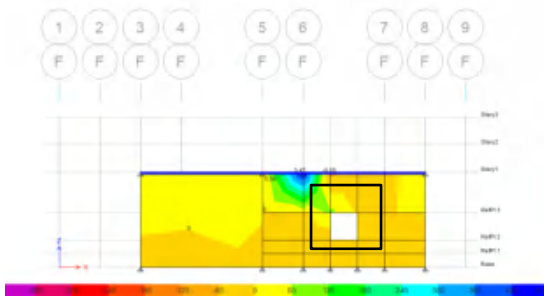
Tabel 4. Hasil analisis perbandingan di tampak elevasi F

Letak	Deskripsi foto	Tegangan izin		Hasil rancangan ETABS			Ket.	
		Tekan (MPa)	Tarik (MPa)	Warna	Tegangan (MPa)	Jenis retakan		
Kiri atas jendela	Retakan struktural	5	0,224	Hijau	0,07	Tarik	Non struktural	✘
Atas jendela	Retakan non struktural	5	0,224	Kuning	0,01-0,06	Tarik	Non struktural	✔
Bawah jendela	Kerusakan struktural	5	0,224	Kuning tua	0,02	Tekan	Non struktural	✘

Gambar 6. Tegangan pada dinding di tampak elevasi F

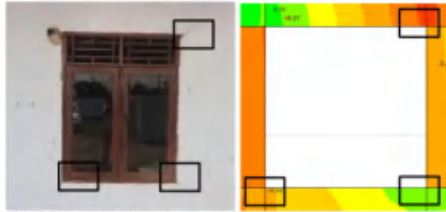
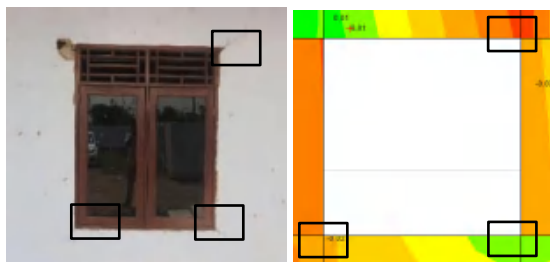
Tabel 5. Hasil analisis perbandingan di tampak elevasi 3

Letak	Deskripsi foto	Tegangan izin		Hasil rancangan ETABS			Ket.	
		Tekan (MPa)	Tarik (MPa)	Warna	Tegangan (MPa)	Tegangan (MPa)		
Atas jendela kiri	Retakan non struktural	5	0,224	Merah dan kuning	0,01-0,06	Tekan	Non struktural	✓
				Hijau	0,01	Tarik	Non struktural	✓
Kanan atas jendela kanan	Retakan non struktural	5	0,224	Merah dan oranye	0,02	Tekan	Non struktural	✓
Kanan bawah jendela kanan	Retakan non struktural	5	0,224	Hijau	4×10^{-3}	Tarik	Non struktural	✓
Kiri bawah jendela kanan	Retakan non struktural	5	0,224	Oranye	0,02	Tekan	Non struktural	✓

Gambar 10. Perbandingan di tampak elevasi 3 (jendela kanan)

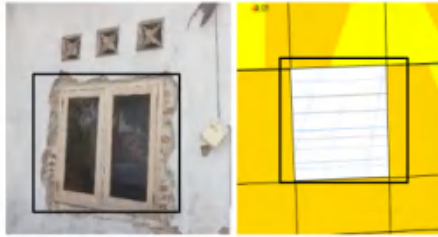
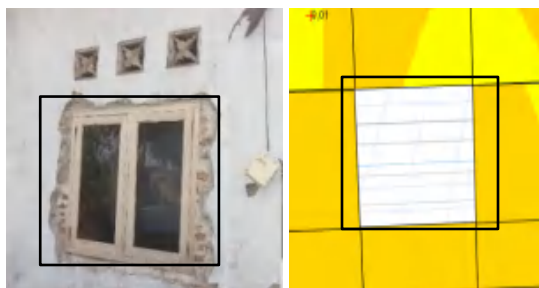
Tabel 6. Hasil analisis perbandingan di tampak elevasi 8

Letak	Deskripsi foto	Tegangan izin		Hasil rancangan ETABS			Ket.	
		Tekan (MPa)	Tarik (MPa)	Warna	Tegangan (MPa)	Jenis retakan		
Sekitar jendela kiri	Kerusakan struktural	5	0,224	Kuning kecoklatan	0,01-0,04	Tekan	Non struktural	✗
				Kuning muda	0,01	Tarik	Non struktural	✗
Sekitar jendela kanan	Kerusakan struktural	5	0,224	Oranye	0,02	Tekan	Non struktural	✗
				Kuning dan hijau	0,02-0,17	Tarik	Non struktural	✗

Gambar 11. Perbandingan kerusakan di tampak elevasi 8 (jendela kiri)

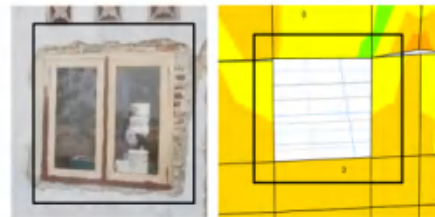
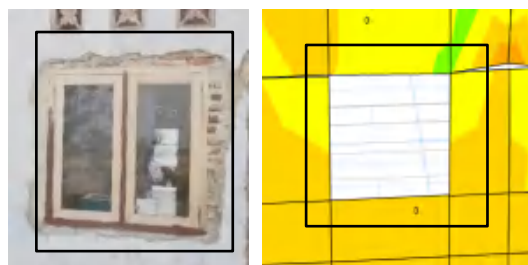
Gambar 12. Perbandingan kerusakan di tampak elevasi 8 (jendela kanan)

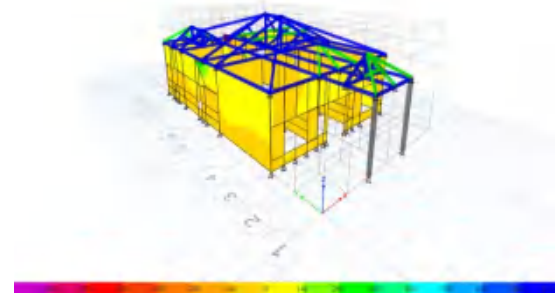
Gambar 5. Tegangan pada dinding bangunan kasus 1

Jika tegangan pada dinding melebihi batas ultimit, maka akan terjadi kerusakan/retakan struktural. Jika tidak melebihi batas ultimit, kemungkinan tidak akan terjadi retakan atau jikapun terjadi hanyalah retakan non struktural.

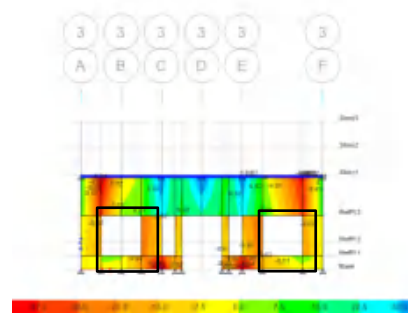
Gambar 8. Tegangan pada dinding tampak elevasi 3

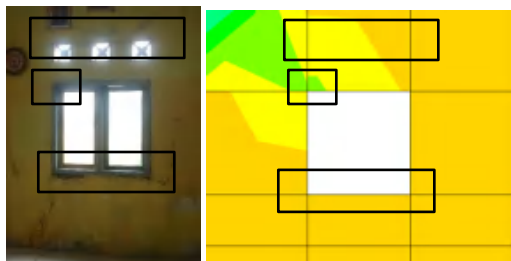
Gambar 7. Perbandingan kerusakan di tampak elevasi F

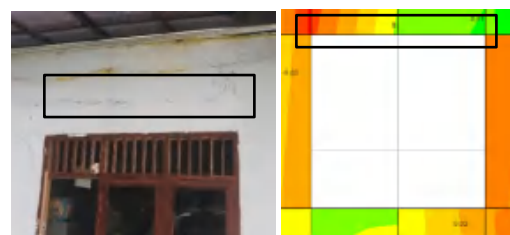
Gambar 9. Perbandingan kerusakan di tampak elevasi 3 (jendela kiri)
