JURNAL TESLINK Teknik Sipil dan Lingkungan

Kinerja Infrastruktur Pendukung Disabilitas di DKI Jakarta

Raflis a,1,*, Irfan Amrullah a,-, Syarif Hidayatullah a,-

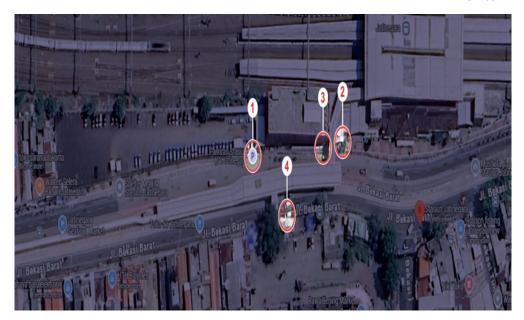
Gambar 1. Titik Observasi

Gambaran umum guiding block trotoar di sekitar Halte Transjakarta Stasiun Jatinegara, dengan fokus pada desain dan pemasangan. empat titik Lokasi dipilih sebagai sampel observasi Aspek desain mencakup warna dan ukuran guiding block, sementara aspek pemasangan meliputi kesesuaian jenis (warning block dan direction block) serta kepatuhannya terhadap regulasi seperti yang terlihat pada Gambar 1 Titik Observasi.

Gambaran umum guiding block trotoar di sekitar Halte Transjakarta Stasiun Jatinegara, dengan fokus pada desain dan pemasangan. empat titik Lokasi dipilih sebagai sampel observasi Aspek desain mencakup warna dan ukuran guiding block, sementara aspek pemasangan meliputi kesesuaian jenis (warning block dan direction block) serta kepatuhannya terhadap regulasi seperti yang terlihat pada Gambar 1 Titik Observasi.

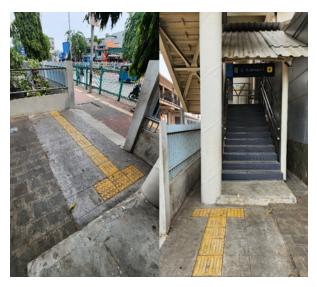
Gambar 3. Titik Observasi pada Lokasi 2

Pada lokasi 2 menunjukkan guiding block yang mengarah ke tangga akses Halte Transjakarta sudah terpasang dengan baik, namun arah direction block terputus dari jalur utama dan menabrak tembok seperti yang terlihat pada Gambar 3.

Pada lokasi 2 menunjukkan guiding block yang mengarah ke tangga akses Halte Transjakarta sudah terpasang dengan baik, namun arah direction block terputus dari jalur utama dan menabrak tembok seperti yang terlihat pada Gambar 3.

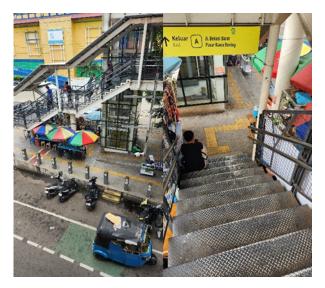
Gambar 5. Titik Observasi pada Lokasi 4

Lokasi 4 menunjukkan guiding block dalam kondisi cukup baik, tetapi trotoar yang telah dipasangi guiding block disalahgunakan sebagai tempat berjualan seperti yang terlihat pada Gambar 5.

Lokasi 4 menunjukkan guiding block dalam kondisi cukup baik, tetapi trotoar yang telah dipasangi guiding block disalahgunakan sebagai tempat berjualan seperti yang terlihat pada Gambar 5.
