IDENTIFIKASI KENYAMANAN FISIK JALUR PEJALAN KAKI TERHADAP KEGIATAN PENGGUNA

IDENTIFICATION OF PHYSICAL COMFORT OF PEDESTRIAN PATHS FOR USER ACTIVITIES

Reza Fauzi*, Nur Intan Mangunsong, Rini Fitri, Dibyanti Danniswari, Ina Krisantia, Rheyhanda Hanifaridza

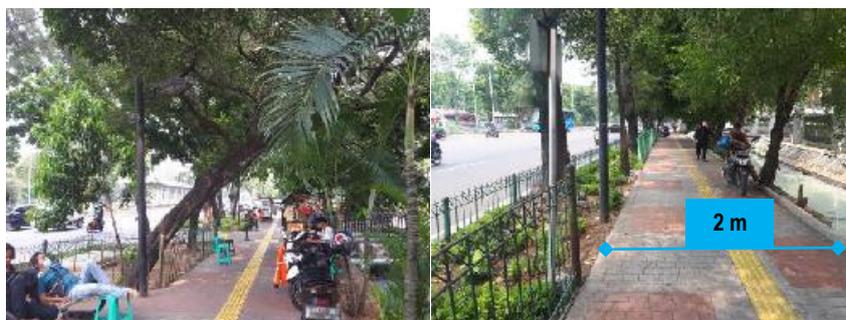
Gambar 3 Lebar Jalur Pejalan Kaki Sisi Kampus
 (Dokumentasi Pribadi 2022)

Lebar jalur pejalan kaki pada sisi kampus memiliki lebar ± 2 m dimana hal tersebut sudah memenuhi standar dimana standar minimum jalur pejalan kaki adalah 1,5 m. Tetapi justru kelebihan tersebut dimanfaatkan oleh kegiatan informal seperti kendaraan motor

yang melintas, dan gerobak pedagang kaki lima.

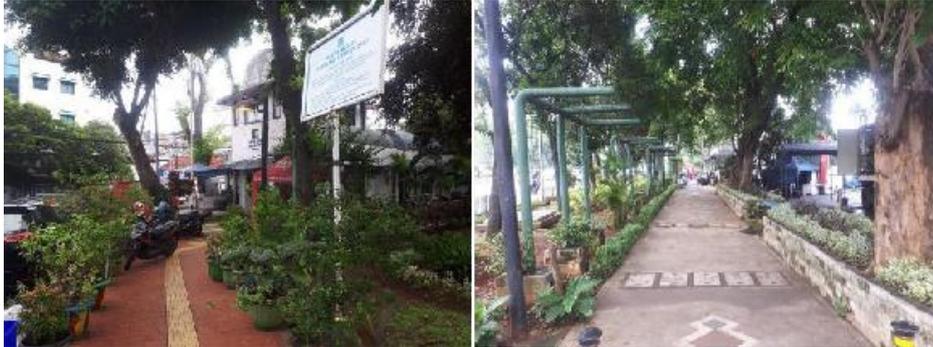
Gambar 4 Jalur Pejalan Kaki Sisi Terminal
(Dokumentasi Pribadi 2022)

Gambar diatas menunjukkan jalur pejalan kaki pada sisi terminal yang memiliki lebar ± 2 m secara standar lebar tersebut telah memenuhi syarat kenyamanan bagi pejalan kaki, namun dengan lebar tersebut justru dimanfaatkan oleh kegiatan informal seperti parkir motor dimana hal tersebut mengganggu pejalan kaki yang melintas. Kurang maksimalnya penggunaan elemen pelengkap seperti bollard dan pagar pengaman membuat pengguna motor mudah untuk memasuki jalur pejalan kaki.

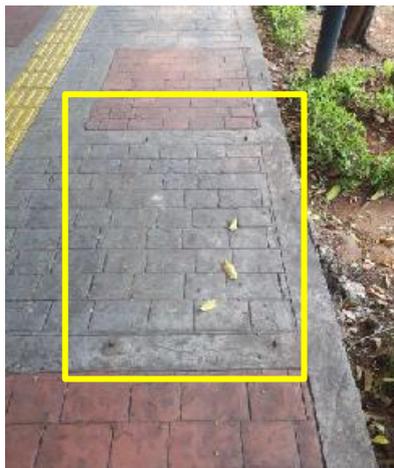
Gambar dibawah memperlihatkan adanya *vandalism* terhadap elemen yang ada di jalur pejalan kaki pada lokasi tersebut seharusnya menjadi tempat bangku untuk istirahat bagi pejalan kaki. Hilang atau rusaknya salah satu elemen yang ada di jalur pejalan kaki ini mengurangi kualitas fisik dan kenyamanan yang ada di jalur pejalan kaki. Penggunaan elemen pelengkap seperti bangku selain nyaman untuk digunakan juga lebih baik menggunakan material yang awet dan tidak mudah rusak oleh kegiatan masyarakat.

Gambar 5 Lokasi Bangku Taman Yang Hilang
(Dokumentasi Pribadi 2022)

Penataan yang baik tetapi jika tidak didukung oleh penggunaan material yang baik akan membuat perancangan pada suatu area tidak berfungsi maksimal.

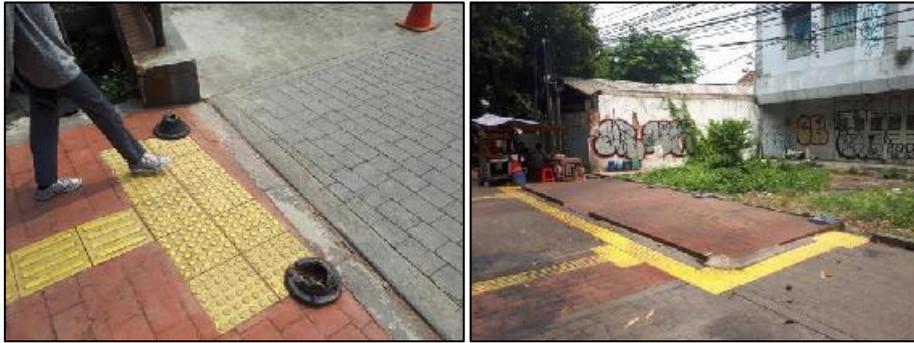
Gambar 6 Kerusakan Elemen Pelengkap Jalur Pejalan Kaki
(Dokumentasi Pribadi 2022)

Gambar diatas menunjukkan rusaknya elemen pelengkap dimana hal tersebut mengurangi kualitas jalur pejalan kaki baik secara fungsi maupun secara estetika. Pada gambar 8 terlihat rusaknya bollard yang ada pada jalur pejalan kaki hal tersebut memicu masuknya kendaraan bermotor ke area jalur pejalan kaki. Dengan masuknya motor ke area jalur pejalan kaki akan mengurangi kenyamanan pejalan kaki dan keamanan pejalan kaki.

Gambar 6 menunjukkan yang tersisa dari shelter atau area beristirahat hanya pelatarannya saja. Dapat dilihat dengan hilang atau rusaknya elemen pelengkap pada jalur pejalan kaki dapat merugikan bagi pengguna jalur pejalan kaki dan merusak kualitas visual pada jalur pejalan kaki.

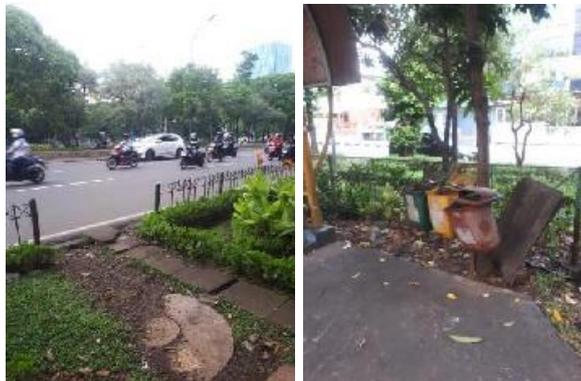
Gambar 7 Kerusakan Elemen Pelengkap Jalur Pejalan Kaki
(Dokumentasi Pribadi 2022)

Bukan hanya sekedar rusak bahkan pada beberapa area jalur pejalan kaki elemen pelengkap yang seharusnya mendukung kegiatan pejalan kaki justru hilang dari tempatnya. Seperti pada gambar 9 hilangnya bagian pagar yang seharusnya menjadi pengaman hilang, hal tersebut dimanfaatkan oleh beberapa pejalan kaki untuk menyebrang sembarangan dan melintas diatas *softscape* yang ada dimana hal tersebut merusak penataan dan membuat tanaman mati.

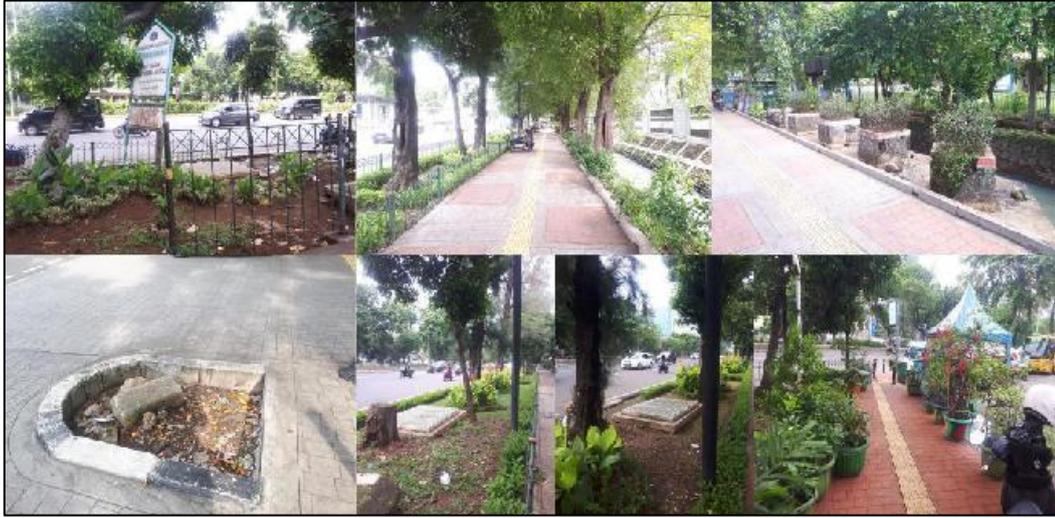
Penataan tanaman pada jalur pejalan kaki dapat menambah kenyamanan fisik bagi jalur pejalan kaki apabila penataan tersebut tepat sasaran. Namun apabila penataannya kurang baik justru kesan atau suasana yang baik pada jalur pejalan kaki tidak akan muncul. Selain tanaman peneduh yang dapat memberikan kenyamanan kepada pejalan kaki penataan tanaman semak juga dapat meningkatkan kualitas visual bagi jalur pejalan kaki, tanaman yang ditata didalam bak tanaman juga dapat menimbulkan kesan yang baik bagi pejalan kaki.

Gambar 9 Elemen Vegetasi/Hijau
(Dokumentasi Pribadi 2022)

Menurut Arnold dalam Subadyo (2008), komposisi yang paling menarik pada penataan tanaman pada umumnya apabila variasinya cukup kaya yang terjalin menjadi satu kesatuan yang serasi. Gambar 13 menunjukkan kurang tepatnya penataan dan pemilihan jenis tanaman yang digunakan pada jalur pejalan kaki. Kurang tepatnya pemilihan jenis tanaman akan berdampak buruk bagi tampilan suatu area seperti gambar diatas memperlihatkan adanya area yang mengalami kebotakan dikarenakan jenis tanaman yang digunakan tidak tepat dan tidak dapat tumbuh maksimal di area yang terlalu teduh. Kemudian penempatan tanaman di dalam pot yang justru mempersempit ruang gerak pejalan kaki, dan kurangnya antisipasi cepat terhadap tanaman yang sudah mati akan membahayakan pengguna apabila tanaman atau pohon yang sudah tua tidak segera ditangani. Hal ini membuat tanaman seperti pohon, semak yang seharusnya bisa menjadi identitas dan peningkat kualitas visual bagi suatu area tidak berfungsi secara maksimal.

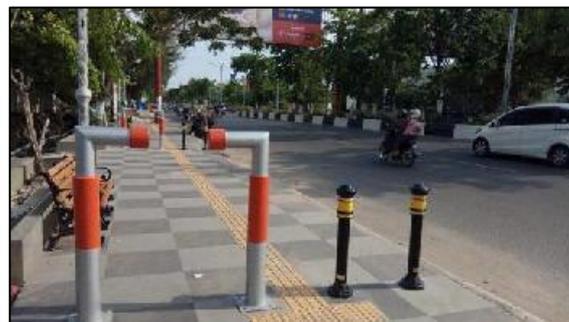
Gambar 12 Konsep Bollard

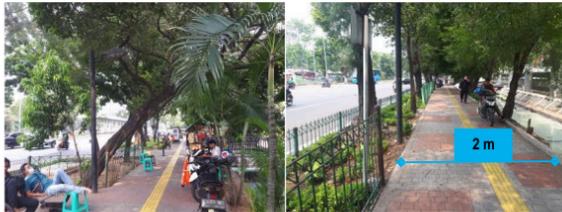
Gambar 3 Lebar Jalur Pejalan Kaki Sisi Kampus
 (Dokumentasi Pribadi 2022)

Lebar jalur pejalan kaki pada sisi kampus memiliki lebar ± 2 m dimana hal tersebut sudah memenuhi standar dimana standar minimum jalur pejalan kaki adalah 1,5 m. Tetapi justru kelebihan tersebut dimanfaatkan oleh kegiatan informal seperti kendaraan motor

yang melintas, dan gerobak pedagang kaki lima.

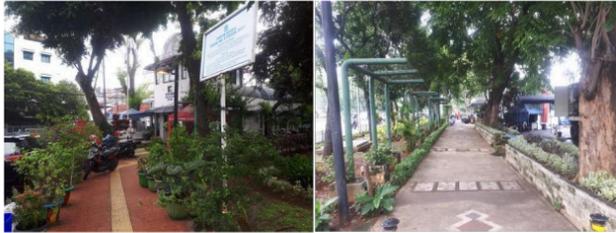
Gambar 4 Jalur Pejalan Kaki Sisi Terminal
(Dokumentasi Pribadi 2022)

Gambar diatas menunjukkan jalur pejalan kaki pada sisi terminal yang memiliki lebar ± 2 m secara standar lebar tersebut telah memenuhi syarat kenyamanan bagi pejalan kaki, namun dengan lebar tersebut justru dimanfaatkan oleh kegiatan informal seperti parkir motor dimana hal tersebut mengganggu pejalan kaki yang melintas. Kurang maksimalnya penggunaan elemen pelengkap seperti bollard dan pagar pengaman membuat pengguna motor mudah untuk memasuki jalur pejalan kaki.

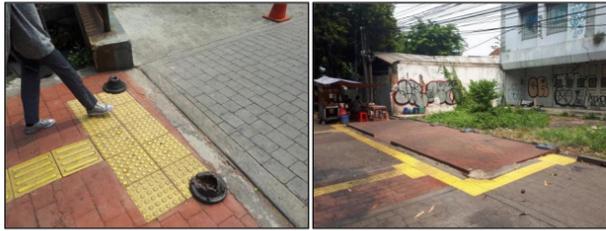
Gambar 6 Kerusakan Elemen Pelengkap Jalur Pejalan Kaki
(Dokumentasi Pribadi 2022)

Gambar diatas menunjukkan rusaknya elemen pelengkap dimana hal tersebut mengurangi kualitas jalur pejalan kaki baik secara fungsi maupun secara estetika. Pada gambar 8 terlihat rusaknya bollard yang ada pada jalur pejalan kaki hal tersebut memicu masuknya kendaraan bermotor ke area jalur pejalan kaki. Dengan masuknya motor ke area jalur pejalan kaki akan mengurangi kenyamanan pejalan kaki dan keamanan pejalan kaki.

Gambar 6 menunjukkan yang tersisa dari shelter atau area beristirahat hanya pelatarannya saja. Dapat dilihat dengan hilang atau rusaknya elemen pelengkap pada jalur pejalan kaki dapat merugikan bagi pengguna jalur pejalan kaki dan merusak kualitas visual pada jalur pejalan kaki.

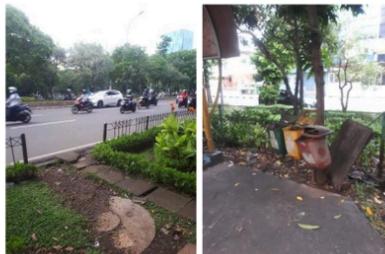
Gambar 7 Kerusakan Elemen Pelengkap Jalur Pejalan Kaki
(Dokumentasi Pribadi 2022)

Bukan hanya sekedar rusak bahkan pada beberapa area jalur pejalan kaki elemen pelengkap yang seharusnya mendukung kegiatan pejalan kaki justru hilang dari tempatnya. Seperti pada gambar 9 hilangnya bagian pagar yang seharusnya menjadi pengaman hilang, hal tersebut dimanfaatkan oleh beberapa pejalan kaki untuk menyebrang sembarangan dan melintas diatas *softscape* yang ada dimana hal tersebut merusak penataan dan membuat tanaman mati.

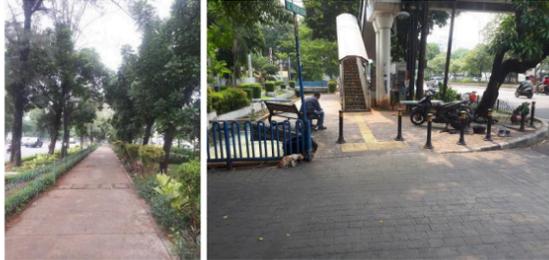
Gambar 8 Kerusakan Elemen Pelengkap Jalur Pejalan Kaki
(Dokumentasi Pribadi 2022)

Jalur pemandu atau *Guiding block* menjadi salah satu syarat penting kenyamanan jalur pejalan kaki. Pada gambar diatas terlihat bahwa ada area jalur pejalan kaki yang belum memiliki jalur pemandu hal tersebut sangat menurunkan kualitas fungsi dari jalur pejalan kaki yang seharusnya dapat dilalui oleh berbagai kalangan. Dengan terputusnya jalur pemandu atau bahkan tidak adanya jalur pemandu pada jalur pejalan kaki akan menyulitkan bagi penyandang disabilitas untuk melintas pada jalur tersebut.

Gambar 8 terlihat jalur pemandu pada area tersebut terputus, hal tersebut sangat membahayakan bagi penyandang disabilitas dan dapat menyebabkan kebingungan bagi pengguna penyandang disabilitas. Selain itu penataan bollard juga harus menjadi perhatian dalam penataan jalur pejalan kaki. Karena apabila penempatannya terlalu renggang akan memudahkan motor untuk masuk kearea jalur pejalan kaki dan apabila terlalu rapat akan menyulitkan bagi pengguna kursi roda untuk melintas. Maka dari itu perlu diberikan perhatian terhadap penataan bollard pada jalur pejalan kaki.

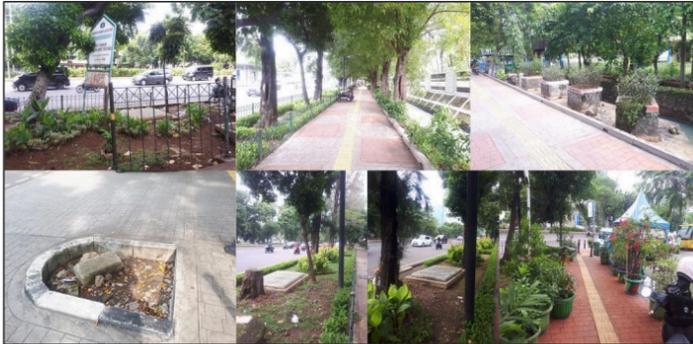
Penataan tanaman pada jalur pejalan kaki dapat menambah kenyamanan fisik bagi jalur pejalan kaki apabila penataan tersebut tepat sasaran. Namun apabila penataannya kurang baik justru kesan atau suasana yang baik pada jalur pejalan kaki tidak akan muncul. Selain tanaman peneduh yang dapat memberikan kenyamanan kepada pejalan kaki penataan tanaman semak juga dapat meningkatkan kualitas visual bagi jalur pejalan kaki, tanaman yang ditata didalam bak tanaman juga dapat menimbulkan kesan yang baik bagi pejalan kaki.

Gambar 9 Elemen Vegetasi/Hijau
(Dokumentasi Pribadi 2022)

Menurut Arnold dalam Subadyo (2008), komposisi yang paling menarik pada penataan tanaman pada umumnya apabila variasinya cukup kaya yang terjalin menjadi satu kesatuan yang serasi. Gambar 13 menunjukkan kurang tepatnya penataan dan pemilihan jenis tanaman yang digunakan pada jalur pejalan kaki. Kurang tepatnya pemilihan jenis tanaman akan berdampak buruk bagi tampilan suatu area seperti gambar diatas memperlihatkan adanya area yang mengalami kebotakan dikarenakan jenis tanaman yang digunakan tidak tepat dan tidak dapat tumbuh maksimal di area yang terlalu teduh. Kemudian penempatan tanaman di dalam pot yang justru mempersempit ruang gerak pejalan kaki, dan kurangnya antisipasi cepat terhadap tanaman yang sudah mati akan membahayakan pengguna apabila tanaman atau pohon yang sudah tua tidak segera ditangani. Hal ini membuat tanaman seperti pohon, semak yang seharusnya bisa menjadi identitas dan peningkat kualitas visual bagi suatu area tidak berfungsi secara maksimal.
