# BHUWANA

## IDENTIFIKASI KENYAMANAN FISIK JALUR PEJALAN KAKI TERHADAP KEGIATAN PENGGUNA

### ***IDENTIFICATION OF PHYSICAL COMFORT OF PEDESTRIAN PATHS FOR USER ACTIVITIES***

**Reza Fauzi\*, Nur Intan Mangunsong, Rini Fitri, Dibyanti Danniswari, Ina Krisantia, Rheyhanda Hanifaridza**

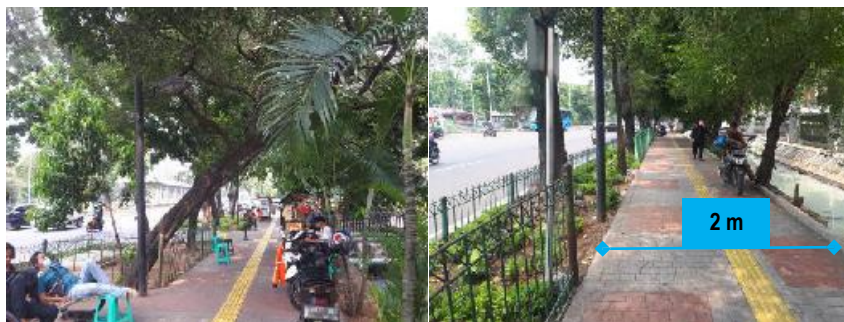
**Gambar 3** Lebar Jalur Pejalan Kaki Sisi Kampus  
(Dokumentasi Pribadi 2022)

Lebar jalur pejalan kaki pada sisi kampus memiliki lebar  $\pm 2$  m dimana hal tersebut sudah memenuhi standar dimana standar minimum jalur pejalan kaki adalah 1,5 m. Tetapi justru kelebihan tersebut dimanfaatkan oleh kegiatan informal seperti kendaraan motor

yang melintas, dan gerobak pedagang kaki lima.

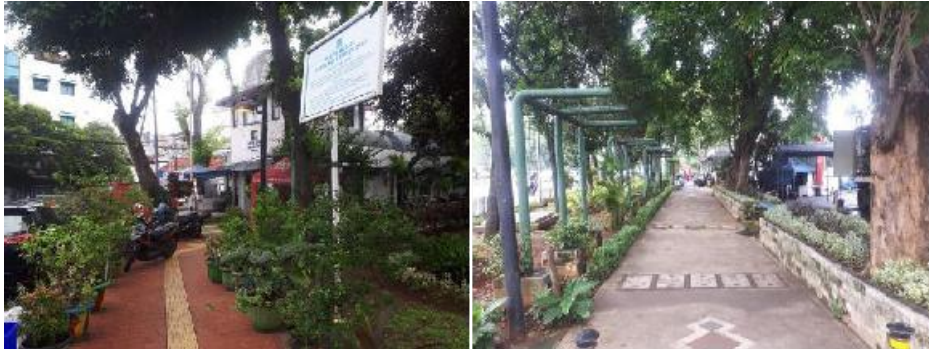
**Gambar 4** Jalur Pejalan Kaki Sisi Terminal  
(Dokumentasi Pribadi 2022)

Gambar diatas menunjukkan jalur pejalan kaki pada sisi terminal yang memiliki lebar  $\pm 2$  m secara standar lebar tersebut telah memenuhi syarat kenyamanan bagi pejalan kaki, namun dengan lebar tersebut justru dimanfaatkan oleh kegiatan informal seperti parkir motor dimana hal tersebut mengganggu pejalan kaki yang melintas. Kurang maksimalnya penggunaan elemen pelengkap seperti bollard dan pagar pengaman membuat pengguna motor mudah untuk memasuki jalur pejalan kaki.

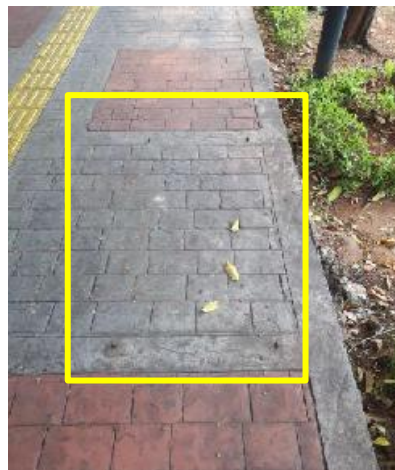
Gambar dibawah memperlihatkan adanya *vandalism* terhadap elemen yang ada di jalur pejalan kaki pada lokasi tersebut seharusnya menjadi tempat bangku untuk istirahat bagi pejalan kaki. Hilang atau rusaknya salah satu elemen yang ada di jalur pejalan kaki ini mengurangi kualitas fisik dan kenyamanan yang ada di jalur pejalan kaki. Penggunaan elemen pelengkap seperti bangku selain nyaman untuk digunakan juga lebih baik menggunakan material yang awet dan tidak mudah rusak oleh kegiatan masyarakat.

**Gambar 5** Lokasi Bangku Taman Yang Hilang  
(Dokumentasi Pribadi 2022)

Penataan yang baik tetapi jika tidak didukung oleh penggunaan material yang baik akan membuat perancangan pada suatu area tidak berfungsi maksimal.

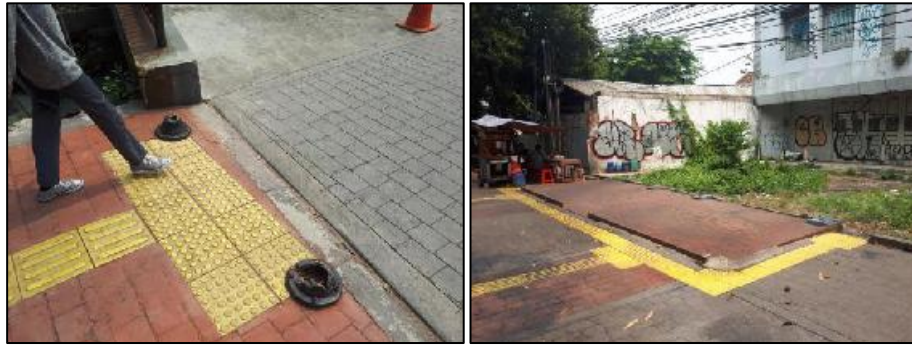
**Gambar 6** Kerusakan Elemen Pelengkap Jalur Pejalan Kaki  
(Dokumentasi Pribadi 2022)

Gambar diatas menunjukan rusaknya elemen pelengkap dimana hal tersebut mengurangi kualitas jalur pejalan kaki baik secara fungsi maupun secara estetika. Pada gambar 8 terlihat rusaknya bollard yang ada pada jalur pejalan kaki hal tersebut memicu masuknya kendaraan bermotor ke area jalur pejalan kaki. Dengan masuknya motor ke area jalur pejalan kaki akan mengurangi kenyamanan pejalan kaki dan keamanan pejalan kaki.

Gambar 6 menunjukan yang tersisa dari shelter atau area beristirahat hanya pelatarannya saja. Dapat dilihat dengan hilang atau rusaknya elemen pelengkap pada jalur pejalan kaki dapat merugikan bagi pengguna jalur pejalan kaki dan merusak kualitas visual pada jalur pejalan kaki.

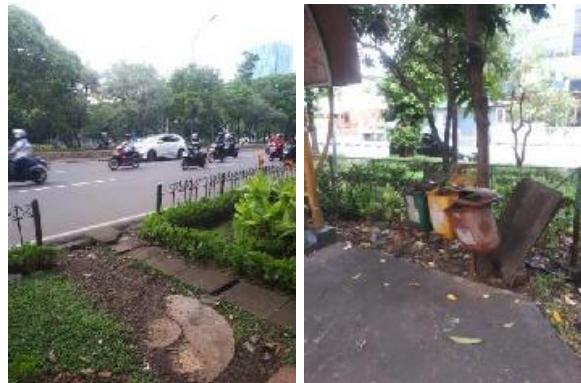
**Gambar 7** Kerusakan Elemen Pelengkap Jalur Pejalan Kaki  
(Dokumentasi Pribadi 2022)

Bukan hanya sekedar rusak bahkan pada beberapa area jalur pejalan kaki elemen pelengkap yang seharusnya mendukung kegiatan pejalan kaki justru hilang dari tempatnya. Seperti pada gambar 9 hilangnya bagian pagar yang seharusnya menjadi pengaman hilang, hal tersebut dimanfaatkan oleh beberapa pejalan kaki untuk menyebrang sembarangan dan melintas diatas *softscape* yang ada dimana hal tersebut merusak penataan dan membuat tanaman mati.

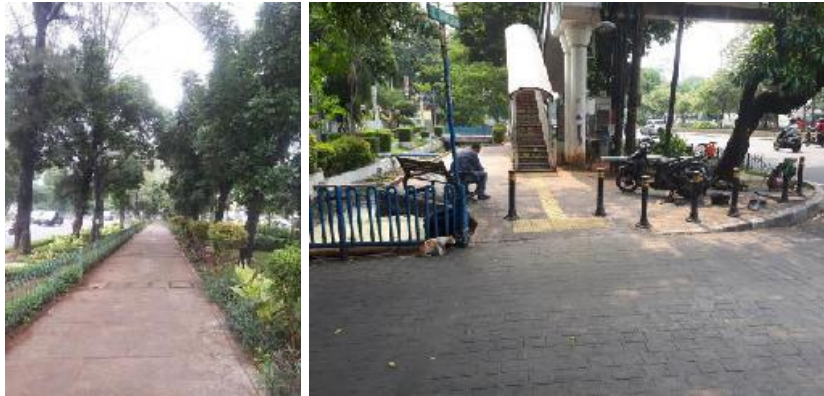
**Gambar 8** Kerusakan Elemen Pelengkap Jalur Pejalan Kaki  
(Dokumentasi Pribadi 2022)

Jalur pemandu atau *Guiding block* menjadi salah satu syarat penting kenyamanan jalur pejalan kaki. Pada gambar diatas terlihat bahwa ada area jalur pejalan kaki yang belum memiliki jalur pemandu hal tersebut sangat menurunkan kualitas fungsi dari jalur pejalan kaki yang seharusnya dapat dilalui oleh berbagai kalangan. Dengan terputusnya jalur pemandu atau bahkan tidak adanya jalur pemandu pada jalur pejalan kaki akan menyulitkan bagi penyandang disabilitas untuk melintas pada jalur tersebut.

Gambar 8 terlihat jalur pemandu pada area tersebut terputus, hal tersebut sangat membahayakan bagi penyandang disabilitas dan dapat menyebabkan kebingungan bagi pengguna penyandang disabilitas. Selain itu penataan bollard juga harus menjadi perhatian dalam penataan jalur pejalan kaki. Karena apabila penempatannya terlalu renggang akan memudahkan motor untuk masuk kearea jalur pejalan kaki dan apabila terlalu rapat akan menyulitkan bagi pengguna kursi roda untuk melintas. Maka dari itu perlu diberikan perhatian terhadap penataan bollard pada jalur pejalan kaki.

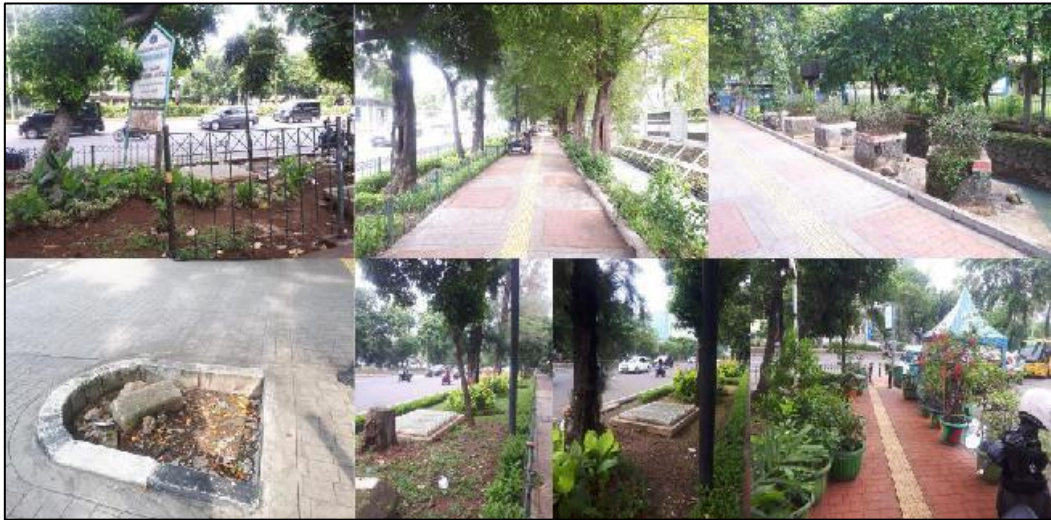
Penataan tanaman pada jalur pejalan kaki dapat menambah kenyamanan fisik bagi jalur pejalan kaki apabila penataan tersebut tepat sasaran. Namun apabila penataannya kurang baik justru kesan atau suasana yang baik pada jalur pejalan kaki tidak akan muncul. Selain tanaman peneduh yang dapat memberikan kenyamanan kepada pejalan kaki penataan tanaman semak juga dapat meningkatkan kualitas visual bagi jalur pejalan kaki, tanaman yang ditata didalam bak tanaman juga dapat menimbulkan kesan yang baik bagi pejalan kaki.

**Gambar 9** Elemen Vegetasi/Hijau  
(Dokumentasi Pribadi 2022)

Menurut Arnold dalam Subadyo (2008), komposisi yang paling menarik pada penataan tanaman pada umumnya apabila variasinya cukup kaya yang terjalin menjadi satu kesatuan yang serasi. Gambar 13 menunjukkan kurang tepatnya penataan dan pemilihan jenis tanaman yang digunakan pada jalur pejalan kaki. Kurang tepatnya pemilihan jenis tanaman akan berdampak buruk bagi tampilan suatu area seperti gambar diatas memperlihatkan adanya area yang mengalami kebotakan dikarenakan jenis tanaman yang digunakan tidak tepat dan tidak dapat tumbuh maksimal di area yang terlalu teduh. Kemudian penempatan tanaman di dalam pot yang justru mempersempit ruang gerak pejalan kaki, dan kurangnya antisipasi cepat terhadap tanaman yang sudah mati akan membahayakan pengguna apabila tanaman atau pohon yang sudah tua tidak segera ditangani. Hal ini membuat tanaman seperti pohon, semak yang seharusnya bisa menjadi identitas dan peningkat kualitas visual bagi suatu area tidak berfungsi secara maksimal.

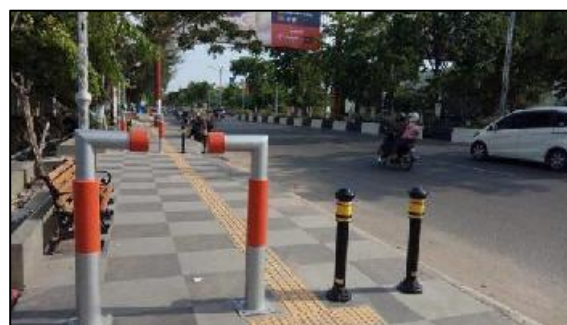
**Gambar 12** Konsep Bollard

Elemen-elemen pelengkap yang digunakan juga perlu memperhatikan kebutuhan bagi disabilitas, seperti pada gambar 18 berikut menunjukkan jenis bollard yang dapat dilalui oleh pengguna kursi roda.
