## **KAJIAN TEKNIS-EKOLOGIS KEBERHASILAN REKLAMASI DISPOSAL EAGLE 3 PT IPC BERDASARKAN REGULASI NASIONAL**

*Technical Studies-Ecological Succession of Disposal Eagle 3 PT IPC based on National Regulation*

**Tasya Romaria Rettob, Edy Jamal Tuheteru\*, Ririn Yulianti**

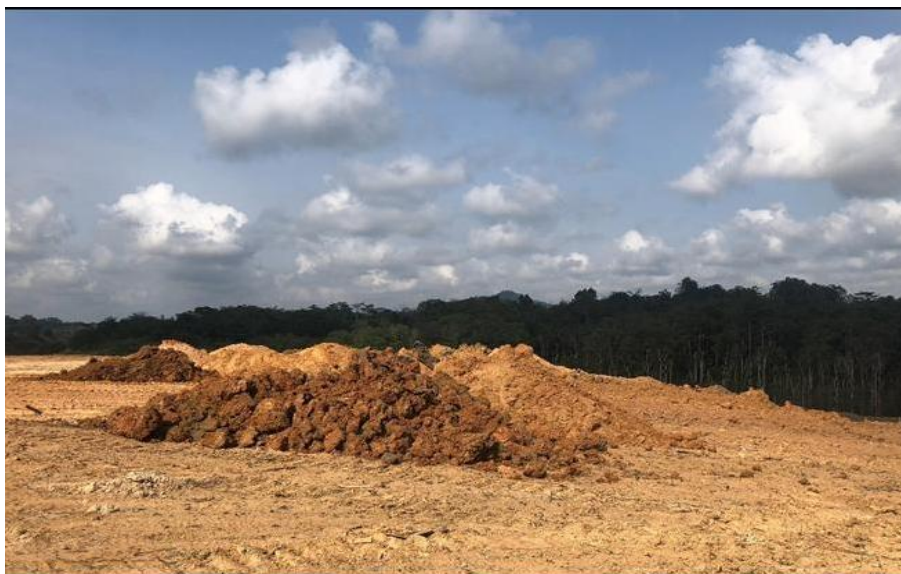
Gambar 1. Lahan Timbunan Disposasi Eagle 3 (Sumber, PT IPC 2024)

Judul tabel Penebaran topsoil merupakan salah satu tahapan penting dalam proses reklamasi karena berfungsi sebagai media tanam utama yang mendukung pertumbuhan vegetasi. Topsoil atau tanah pucuk memiliki kandungan bahan organik yang lebih tinggi dibandingkan lapisan tanah di bawahnya, sehingga berperan vital dalam menyediakan unsur hara dan mikroorganisme yang dibutuhkan oleh tanaman. Di Disposasi Eagle 3, PT IPC menerapkan praktik pemanfaatan topsoil dengan tujuan untuk meningkatkan kesuburan tanah dan mempercepat keberhasilan revegetasi pascatambang. Topsoil dengan ketebalan sekitar  $\pm 40$  cm ditebarkan secara merata di seluruh area reklamasi yang telah difinalisasi sebelumnya. Total volume topsoil yang digunakan mencapai 10.800 meter kubik, mencerminkan skala pelaksanaan yang signifikan dalam mendukung keberhasilan vegetatif. Sebelum digunakan, tanah pucuk ini terlebih dahulu disimpan dalam stockpile khusus dan ditanami tanaman penutup tanah seperti legume cover crop (LCC) guna menjaga struktur, kelembaban, serta kandungan nutriennya selama masa penyimpanan. Langkah ini menunjukkan bahwa perusahaan tidak hanya memindahkan tanah, tetapi juga melakukan pengelolaan kualitas topsoil secara aktif. Hasil observasi menunjukkan bahwa penebaran topsoil dilakukan sesuai dengan prosedur teknis, dengan distribusi yang merata dan ketebalan yang konsisten. Tidak ditemukan area yang mengalami kekurangan tanah pucuk atau distribusi yang tidak merata. Kondisi ini sangat penting karena memastikan bahwa seluruh area revegetasi mendapatkan media tanam yang setara. Berdasarkan pelaksanaan yang sesuai standar dan hasil yang optimal, kegiatan penebaran topsoil di Disposasi Eagle 3 memperoleh nilai penuh sebesar 10%, sesuai dengan bobot maksimal yang ditetapkan dalam Kepmen ESDM No. 1827K/30/MEM/2018.

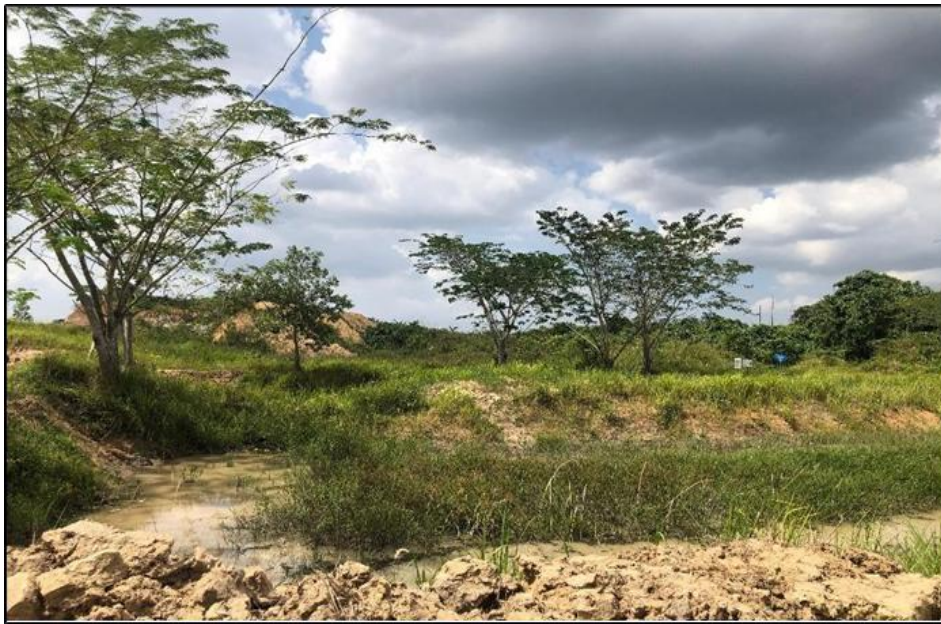
Gambar 2. *Settling pond* Disposasi Eagle 3 (Sumber, PT IPC 2024)

Salah Sebagai bagian dari upaya pengelolaan lingkungan dalam kegiatan reklamasi, PT IPC menerapkan langkah-langkah teknis untuk mengurangi kehilangan tanah dan menjaga kualitas air di area Disposasi Eagle 3. Salah satu langkah utama adalah pembangunan settling pond atau kolam pengendap sedimen. Kolam ini berfungsi sebagai tempat penampungan sementara air hujan yang membawa partikel sedimen, sehingga material padat dapat mengendap sebelum air dilepaskan ke saluran pembuangan. Keberadaan settling pond menjadi komponen penting dalam sistem konservasi lahan karena mampu mencegah sedimentasi berlebih di badan air di sekitarnya. Selain itu, perusahaan juga melakukan penanaman vegetasi penutup tanah di sekitar area reklamasi. Tanaman ini berfungsi untuk mengikat tanah, mempercepat proses revegetasi, dan menurunkan kecepatan aliran air permukaan yang berpotensi menyebabkan erosi. Di samping itu, saluran air dibentuk mengikuti kontur alami lahan guna mengarahkan aliran air secara terkendali dan meminimalkan risiko pengikisan tanah. Kombinasi antara pendekatan vegetatif dan rekayasa sipil ini

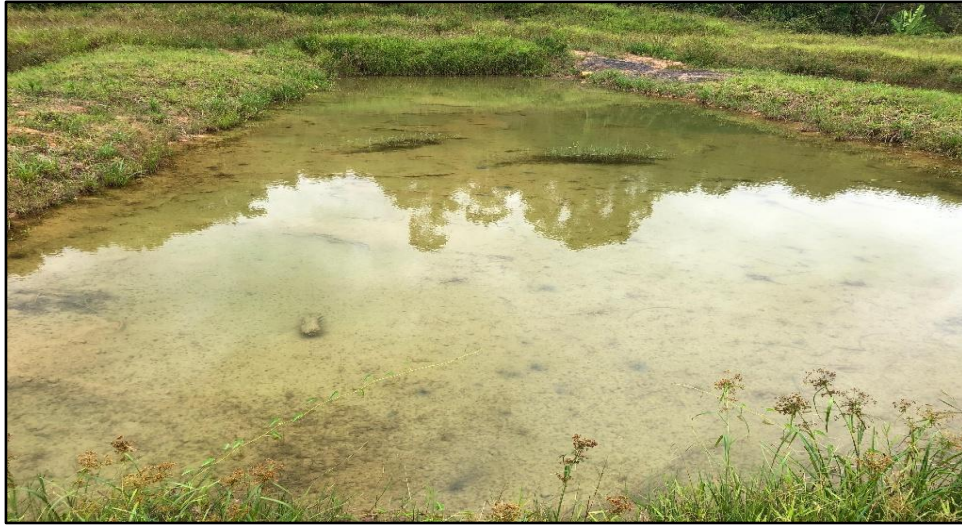
Gambar 3. *Settling pond* Disposal Eagle 3 (Sumber, PT IPC 2024)

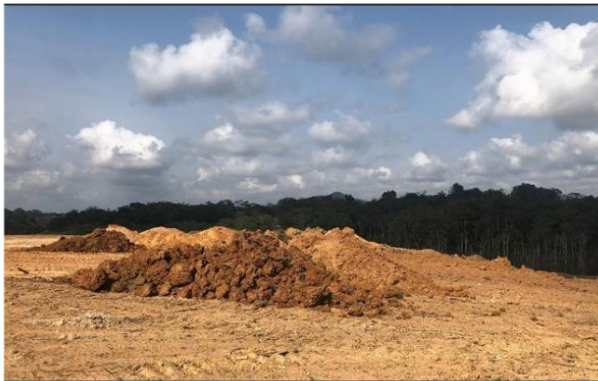
Gambar 1. Lahan Timbunan Disposal Eagle 3 (Sumber, PT IPC 2024)

Judul tabel Penebaran topsoil merupakan salah satu tahapan penting dalam proses reklamasi karena berfungsi sebagai media tanam utama yang mendukung pertumbuhan vegetasi. Topsoil atau tanah pucuk memiliki kandungan bahan organik yang lebih tinggi dibandingkan lapisan tanah di bawahnya, sehingga berperan vital dalam menyediakan unsur hara dan mikroorganisme yang dibutuhkan oleh tanaman. Di Disposal Eagle 3, PT IPC menerapkan praktik pemanfaatan topsoil dengan tujuan untuk meningkatkan kesuburan tanah dan mempercepat keberhasilan revegetasi pascatambang. Topsoil dengan ketebalan sekitar  $\pm 40$  cm ditebarkan secara merata di seluruh area reklamasi yang telah difinalisasi sebelumnya. Total volume topsoil yang digunakan mencapai 10.800 meter kubik, mencerminkan skala pelaksanaan yang signifikan dalam mendukung keberhasilan vegetatif. Sebelum digunakan, tanah pucuk ini terlebih dahulu disimpan dalam stockpile khusus dan ditanami tanaman penutup tanah seperti legume cover crop (LCC) guna menjaga struktur, kelembaban, serta kandungan nutriennya selama masa penyimpanan. Langkah ini menunjukkan bahwa perusahaan tidak hanya memindahkan tanah, tetapi juga melakukan pengelolaan kualitas topsoil secara aktif. Hasil observasi menunjukkan bahwa penebaran topsoil dilakukan sesuai dengan prosedur teknis, dengan distribusi yang merata dan ketebalan yang konsisten. Tidak ditemukan area yang mengalami kekurangan tanah pucuk atau distribusi yang tidak merata. Kondisi ini sangat penting karena memastikan bahwa seluruh area revegetasi mendapatkan media tanam yang setara. Berdasarkan pelaksanaan yang sesuai standar dan hasil yang optimal, kegiatan penebaran topsoil di Disposal Eagle 3 memperoleh nilai penuh sebesar 10%, sesuai dengan bobot maksimal yang ditetapkan dalam Kepmen ESDM No. 1827K/30/MEM/2018.

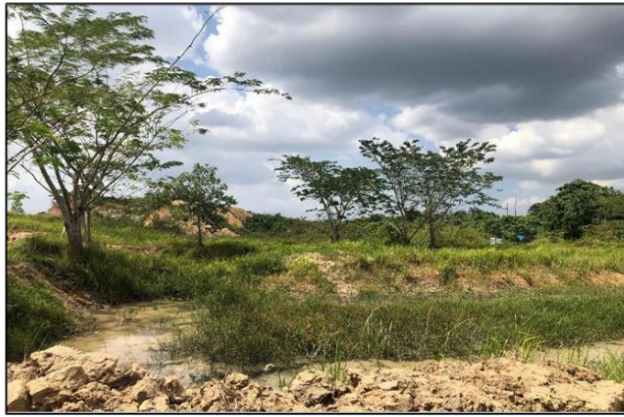
Gambar 2. *Settling pond* Disposal Eagle 3 (Sumber, PT IPC 2024)

Salah Sebagai bagian dari upaya pengelolaan lingkungan dalam kegiatan reklamasi, PT IPC menerapkan langkah-langkah teknis untuk mengurangi kehilangan tanah dan menjaga kualitas air di area Disposal Eagle 3. Salah satu langkah utama adalah pembangunan settling pond atau kolam pengendap sedimen. Kolam ini berfungsi sebagai tempat penampungan sementara air hujan yang membawa partikel sedimen, sehingga material padat dapat mengendap sebelum air dilepaskan ke saluran pembuangan. Keberadaan settling pond menjadi komponen penting dalam sistem konservasi lahan karena mampu mencegah sedimentasi berlebih di badan air di sekitarnya. Selain itu, perusahaan juga melakukan penanaman vegetasi penutup tanah di sekitar area reklamasi. Tanaman ini berfungsi untuk mengikat tanah, mempercepat proses revegetasi, dan menurunkan kecepatan aliran air permukaan yang berpotensi menyebabkan erosi. Di samping itu, saluran air dibentuk mengikuti kontur alami lahan guna mengarahkan aliran air secara terkendali dan meminimalkan risiko pengikisan tanah. Kombinasi antara pendekatan vegetatif dan rekayasa sipil ini

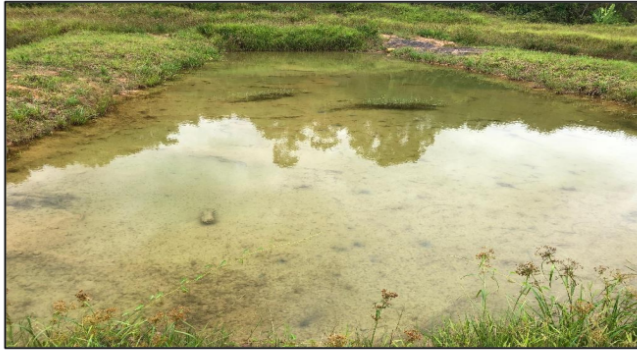
Gambar 3. *Settling pond* Disposal Eagle 3 (Sumber, PT IPC 2024)
