## PENYULUHAN PENYEBAB DAN SOLUSI RETAK PADA DINDING RUMAH DI KELURAHAN BENDUNG, KOTA SERANG

Indrawati Sumeru<sup>1</sup>, Suradjin Sutjipto<sup>2</sup>, Darmawan Pontan<sup>3</sup>, Khotijah Lahji<sup>4</sup>

<sup>1,2,3,4</sup>Fakultas Teknik Sipil dan Perencanaan, Universitas Trisakti

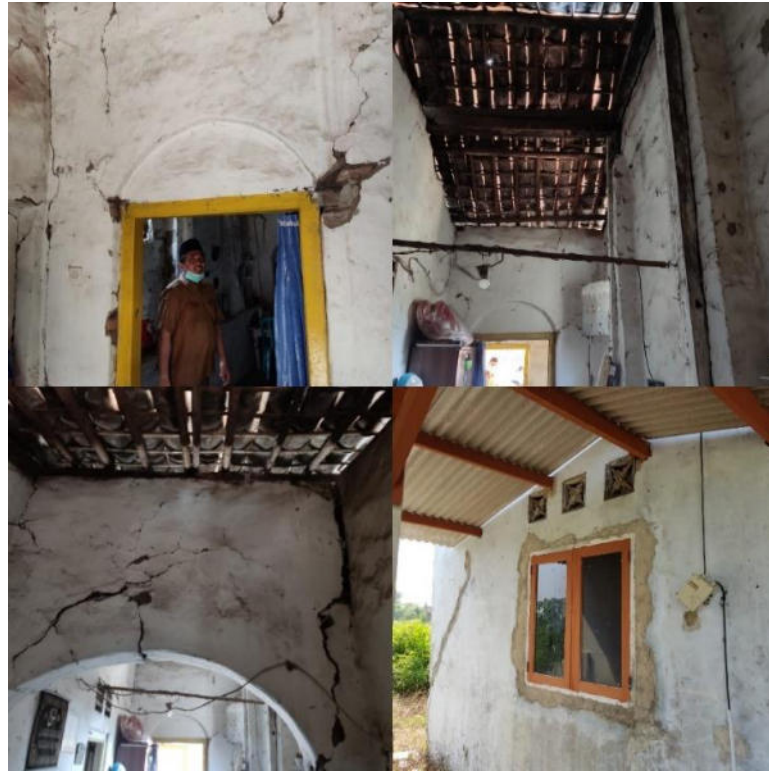
Rumah-rumah penduduk maupun bangunan lain di Kelurahan Bendung cukup banyak yang merupakan bangunan berdinding tembok yang permanen. Namun, rumah-rumah tersebut hampir semuanya dalam keadaan kurang baik, terlihat dari dinding yang retak-retak, adanya retak besar atau celah terpisah dari kusen pintu dan jendela, dinding tanpa plesteran atau plesteran rusak, rumah tanpa plafon, dan tanpa MCK yang memadai (Gambar 2).

Gambar 2 Retak dinding rumah penduduk Kelurahan Bendung

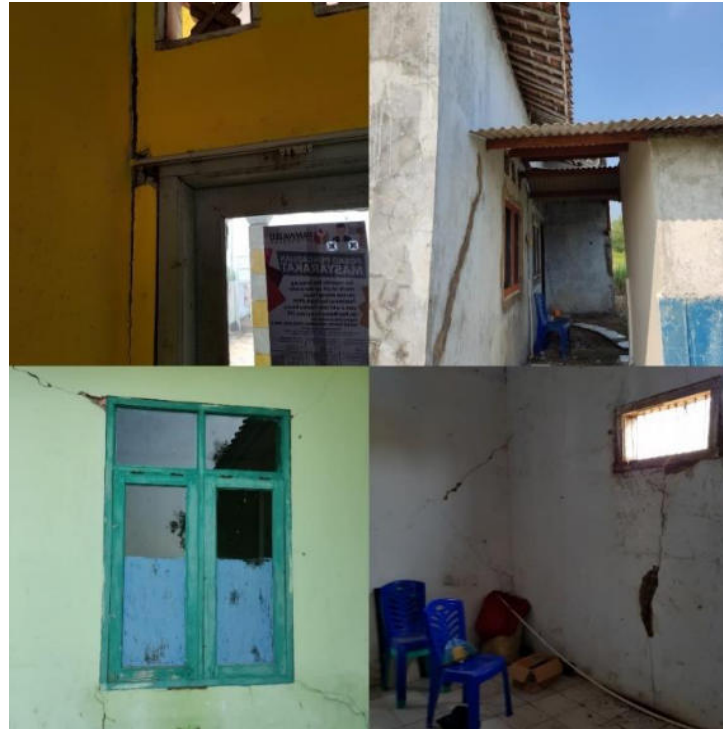
Kedaaan dinding di kantor Kelurahan Bendung sendiri juga terlihat kurang baik. Banyak terlihat retak halus maupun retak yang relatif lebar ( $\geq 0.3$  mm) pada dinding, dan banyak retak terlihat di sudut-sudut jendela. Pada salah satu dinding samping terlihat pula retak yang relatif lebar dan dalam dengan arah diagonal (Gambar 3). Retak relatif lebar dan dalam dengan arah diagonal, umumnya merupakan indikasi adanya perbedaan penurunan pada pondasi. Namun, data mengenai pondasi bangunan kantor Kelurahan Bendung tidak bisa diperoleh.

Gambar 3 Retak dinding kantor Kelurahan Bendung

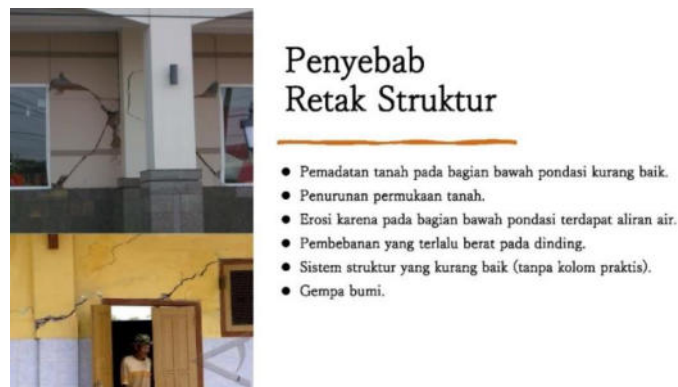
Untuk retak struktur, kepada warga diberikan kesadaran bahwa retak dinding jenis ini terjadi akibat adanya masalah pada struktur bangunan, bukan hanya pada dinding, dan retak dinding jenis ini dapat berbahaya bagi penghuni rumah. Solusi untuk retak struktur adalah pertama-tama harus diketahui terlebih dahulu akar penyebab terjadinya masalah pada struktur bangunan tersebut, kemudian, dengan bantuan ahli, baru dilakukan perbaikan pada struktur bangunan yang bermasalah. Namun, tujuan dari program PKM ini untuk retak struktur adalah agar peserta dapat mengerti berbagai penyebabnya, sehingga di masa mendatang, apabila mereka membangun rumah, atau terlibat dalam pembangunan, mereka bisa mencegah terjadinya permasalahan struktur yang dapat menyebabkan dinding retak dan masalah-masalah lain yang dapat membahayakan jiwa manusia. Lokasi Kelurahan Bendung, sebagaimana banyak daerah lain di Indonesia, terletak pada daerah rawan gempa. Masalah struktur yang terjadi, yang ditandai dengan adanya retak-retak struktur pada dinding, merupakan hal yang sangat berbahaya pada saat terjadi pergerakan tanah akibat gempa bumi. Program PKM ini diharapkan untuk dapat memberikan kesadaran akan perlunya pencegahan sebelum masalah atau kerusakan terjadi, karena solusi permasalahan struktur biasanya tidak sederhana, dan membutuhkan biaya tidak sedikit. Terkadang, solusi terbaik bahkan adalah untuk merobohkan bangunan yang bermasalah tersebut. Beberapa materi presentasi dapat dilihat pada Gambar 5 sampai 7 berikut.

Gambar 5 Penyebab retak struktur pada dinding

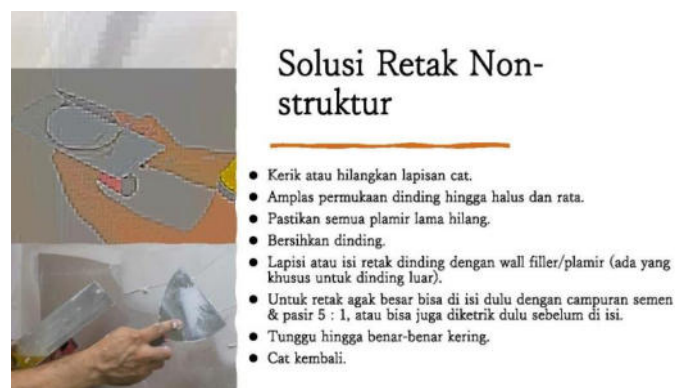
Pertama-tama kepada peserta diberikan pengetahuan akan adanya 2 jenis retak pada dinding, yaitu retak non-struktur dan retak struktur. Disajikan pula foto-foto contoh berbagai pola retak dan penyebabnya, dimulai dengan berbagai pola dan penyebab retak non-struktur, dilanjutkan dengan ciri-ciri dan berbagai penyebab retak struktur. Kemudian, kepada peserta diberikan kesadaran akan apa saja kerugian, bahkan bahaya, akibat adanya retak-retak pada dinding, baik retak non-struktur apalagi retak struktur, apabila dibiarkan begitu saja. Selanjutnya, kepada peserta dipaparkan solusi untuk retak non-struktur pada dinding rumah berupa langkah-langkah perbaikan secara detail. Langkah-langkah perbaikan retak non-struktur ini dapat dilakukan oleh warga sendiri, atau dengan bantuan tukang.

Gambar 6 Solusi retak non-struktur

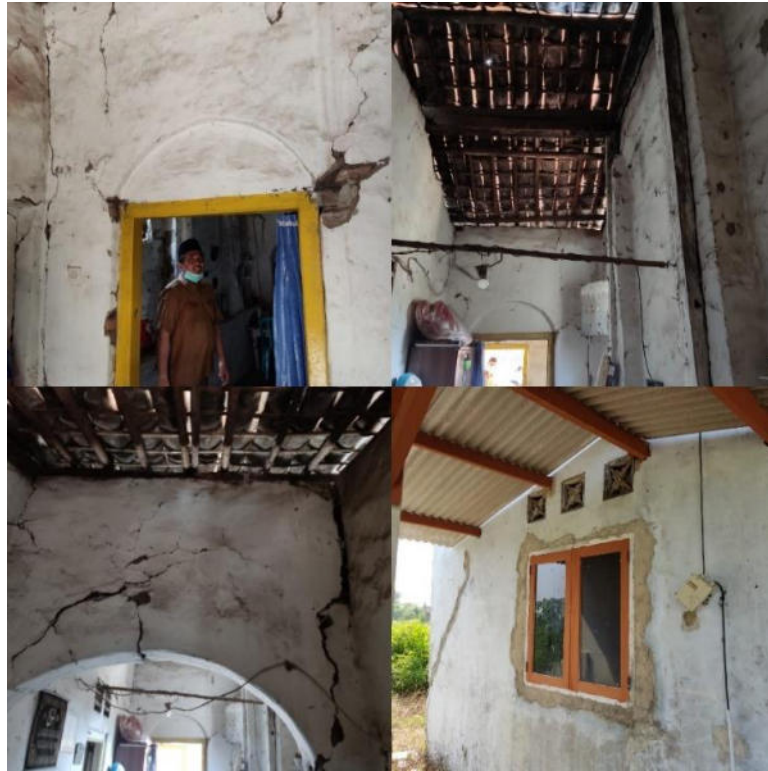
Rumah-rumah penduduk maupun bangunan lain di Kelurahan Bendung cukup banyak yang merupakan bangunan berdinding tembok yang permanen. Namun, rumah-rumah tersebut hampir semuanya dalam keadaan kurang baik, terlihat dari dinding yang retak-retak, adanya retak besar atau celah terpisah dari kusen pintu dan jendela, dinding tanpa plesteran atau plesteran rusak, rumah tanpa plafon, dan tanpa MCK yang memadai (Gambar 2).

Gambar 2 Retak dinding rumah penduduk Kelurahan Bendung

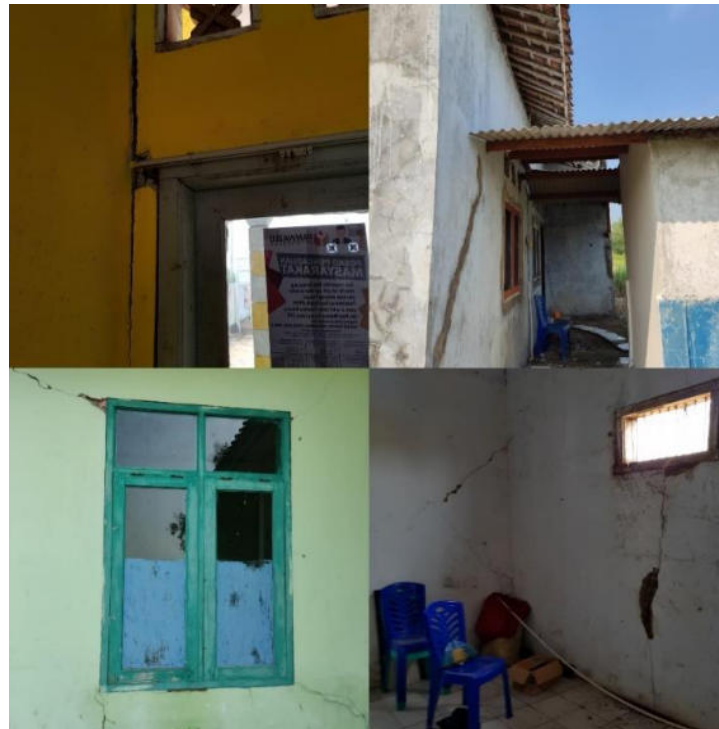
Kedaaan dinding di kantor Kelurahan Bendung sendiri juga terlihat kurang baik. Banyak terlihat retak halus maupun retak yang relatif lebar ( $\geq 0.3$  mm) pada dinding, dan banyak retak terlihat di sudut-sudut jendela. Pada salah satu dinding samping terlihat pula retak yang relatif lebar dan dalam dengan arah diagonal (Gambar 3). Retak relatif lebar dan dalam dengan arah diagonal, umumnya merupakan indikasi adanya perbedaan penurunan pada pondasi. Namun, data mengenai pondasi bangunan kantor Kelurahan Bendung tidak bisa diperoleh.

Gambar 3 Retak dinding kantor Kelurahan Bendung

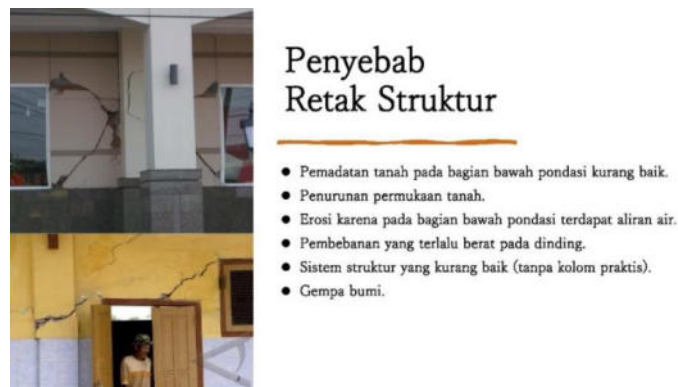
Untuk retak struktur, kepada warga diberikan kesadaran bahwa retak dinding jenis ini terjadi akibat adanya masalah pada struktur bangunan, bukan hanya pada dinding, dan retak dinding jenis ini dapat berbahaya bagi penghuni rumah. Solusi untuk retak struktur adalah pertama-tama harus diketahui terlebih dahulu akar penyebab terjadinya masalah pada struktur bangunan tersebut, kemudian, dengan bantuan ahli, baru dilakukan perbaikan pada struktur bangunan yang bermasalah. Namun, tujuan dari program PKM ini untuk retak struktur adalah agar peserta dapat mengerti berbagai penyebabnya, sehingga di masa mendatang, apabila mereka membangun rumah, atau terlibat dalam pembangunan, mereka bisa mencegah terjadinya permasalahan struktur yang dapat menyebabkan dinding retak dan masalah-masalah lain yang dapat membahayakan jiwa manusia. Lokasi Kelurahan Bendung, sebagaimana banyak daerah lain di Indonesia, terletak pada daerah rawan gempa. Masalah struktur yang terjadi, yang ditandai dengan adanya retak-retak struktur pada dinding, merupakan hal yang sangat berbahaya pada saat terjadi pergerakan tanah akibat gempa bumi. Program PKM ini diharapkan untuk dapat memberikan kesadaran akan perlunya pencegahan sebelum masalah atau kerusakan terjadi, karena solusi permasalahan struktur biasanya tidak sederhana, dan membutuhkan biaya tidak sedikit. Terkadang, solusi terbaik bahkan adalah untuk merobohkan bangunan yang bermasalah tersebut. Beberapa materi presentasi dapat dilihat pada Gambar 5 sampai 7 berikut.

Gambar 5 Penyebab retak struktur pada dinding

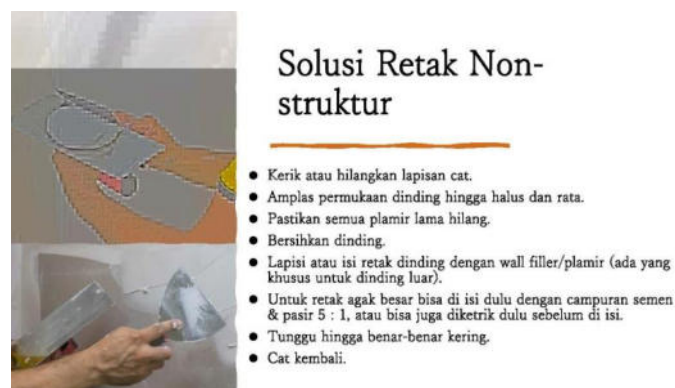
Pertama-tama kepada peserta diberikan pengetahuan akan adanya 2 jenis retak pada dinding, yaitu retak non-struktur dan retak struktur. Disajikan pula foto-foto contoh berbagai pola retak dan penyebabnya, dimulai dengan berbagai pola dan penyebab retak non-struktur, dilanjutkan dengan ciri-ciri dan berbagai penyebab retak struktur. Kemudian, kepada peserta diberikan kesadaran akan apa saja kerugian, bahkan bahaya, akibat adanya retak-retak pada dinding, baik retak non-struktur apalagi retak struktur, apabila dibiarkan begitu saja. Selanjutnya, kepada peserta dipaparkan solusi untuk retak non-struktur pada dinding rumah berupa langkah-langkah perbaikan secara detail. Langkah-langkah perbaikan retak non-struktur ini dapat dilakukan oleh warga sendiri, atau dengan bantuan tukang.

Gambar 6 Solusi retak non-struktur
