Evaluasi Walkability di Kawasan Rendah Emisi Kota Tua Jakarta: Studi Kasus Jl. Pintu Besar Utara, Jl. Lada Dalam, dan Taman Beos

Olivia Seanders¹, Annisa Zahra², Hinijati Widjaja³

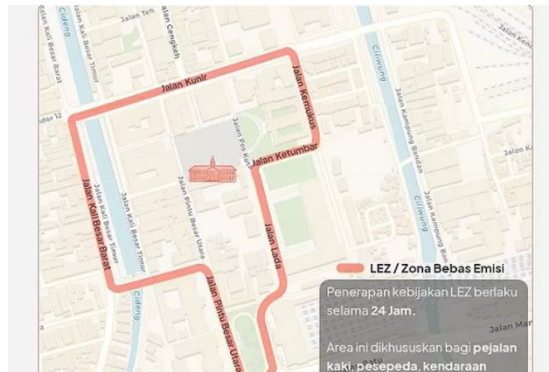
Gambar 1. Ilustrasi Kawasan Rendah Emisi Kota Tua Jakarta yang diadaptasi dari konten media sosial @jalanbaru.jkt

Kota Tua Jakarta merupakan kawasan bersejarah yang saat ini tengah mengalami revitalisasi melalui penerapan konsep Kawasan Rendah Emisi (KRE) atau Low Emission Zone (LEZ). Pemerintah Provinsi DKI Jakarta secara resmi mengimplementasikan kebijakan ini pada 8 Februari 2021 sebagai upaya untuk meningkatkan kualitas udara dan kenyamanan lingkungan melalui pembatasan akses kendaraan bermotor (Wibiwana, 2022). Hanya bus Transjakarta dan kendaraan tertentu yang memiliki stiker pengecualian yang diperbolehkan melintas di enam ruas jalan, yaitu Jl. Pintu Besar Utara, Jl. Kali Besar Barat (sisi selatan), Jl. Kunir (sisi selatan), Jl. Kemukus, Jl. Ketumbar, dan Jl. Lada (Wicaksono et al., 2024)

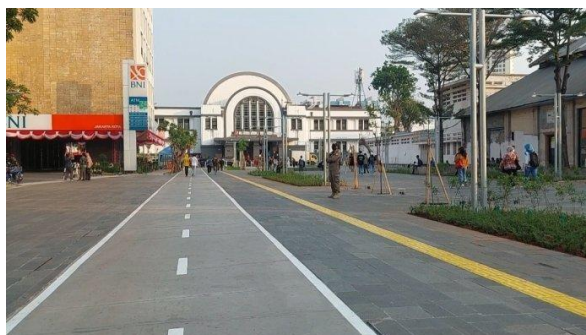
Gambar 3. Gambaran Lokasi Area Penelitian Kawasan Rendah Emisi Kota Tua Jakarta yang diadaptasi dari <https://travel.tribunnews.com/>

Area penelitian dalam studi ini mencakup jalur pejalan kaki yang berada di sekitar Jl. Pintu Besar Utara, Jl. Lada Dalam, dan Taman Beos, dengan panjang lintasan kurang lebih 1 Kilometer (1000 meter) dan lebar trotoar yang bervariasi antara 2,7 hingga 7,5 meter. Hasil observasi menunjukkan bahwa terdapat sejumlah fasilitas penyebrangan yang cukup strategis, seperti di antara halte Transjakarta Kota dan Stasiun Jakarta Kota serta di pertigaan antara Jl. Lada Dalam dan Jl. Pintu Besar Utara. Area penyebrangan ini telah dilengkapi dengan zebracross dan pedestrian platform yang mendukung keselamatan pejalan kaki.

Kondisi jalur pedestrian umumnya berada dalam keadaan baik, dengan permukaan yang rata dan layak digunakan. Namun demikian, aspek kebersihan masih menjadi tantangan, karena jalur ini terlihat kurang terawat secara rutin. Di sisi lain, berbagai fasilitas pendukung seperti tempat duduk, papan informasi, dan tempat sampah tersedia di sepanjang jalur, meskipun keberadaan pohon peneduh yang masih minim menyebabkan area terasa panas, dan beberapa tempat sampah pun tampak dalam kondisi kurang bersih.

Dalam hal aksesibilitas, jalur ini dilengkapi dengan *guiding block* sepanjang trotoar serta ramp pada akses masuk stasiun, yang secara umum cukup layak digunakan oleh pejalan kaki penyandang disabilitas. Meskipun demikian, terdapat beberapa penghalang permanen seperti tiang-tiang bangunan yang berada di tengah jalur, serta penghalang sementara berupa pedagang kaki lima dan pot tanaman yang ditempatkan sembarangan, sehingga dapat menghambat kelancaran mobilitas pejalan kaki.
